CHAPITRE II

INVESTIGATIONS PRELIMINAIRES

II-1 POSITION DU PROBLEME

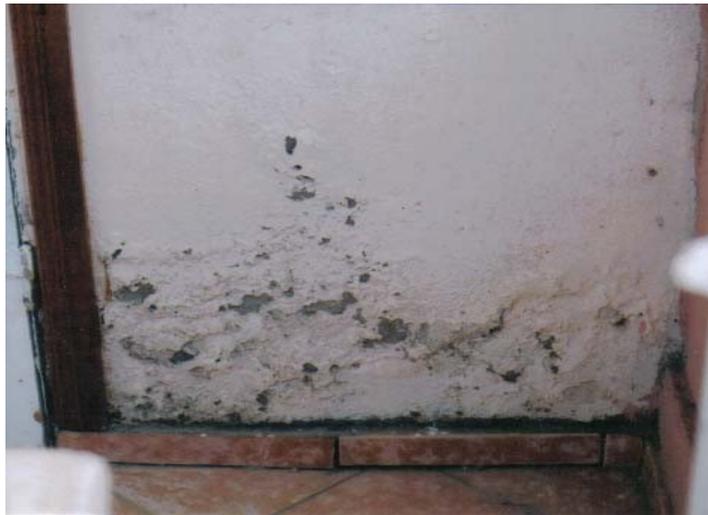
La construction est alors totalement achevée . Mais quelle fût la surprise des occupants lorsqu' après deux jours qui suivent une pluie persistante, une des pièces du rez de chaussée présentait une accumulation d'eau sortant par les interstices des parkex constituant le plancher .

Ce problème se manifeste à maintes reprises pendant que dure la saison de pluie . De l'humidité , des moisissures , et de mauvaise odeur régnaient également dans la pièce , ce qui rendait insalubre et malsaine son occupation .

Le mur de la façade extérieure de la pièce a également été endommagée par la remontée capillaire (Photo 1) .

Photo 1 : Crépi du mur endommagé par la remontée capillaire .

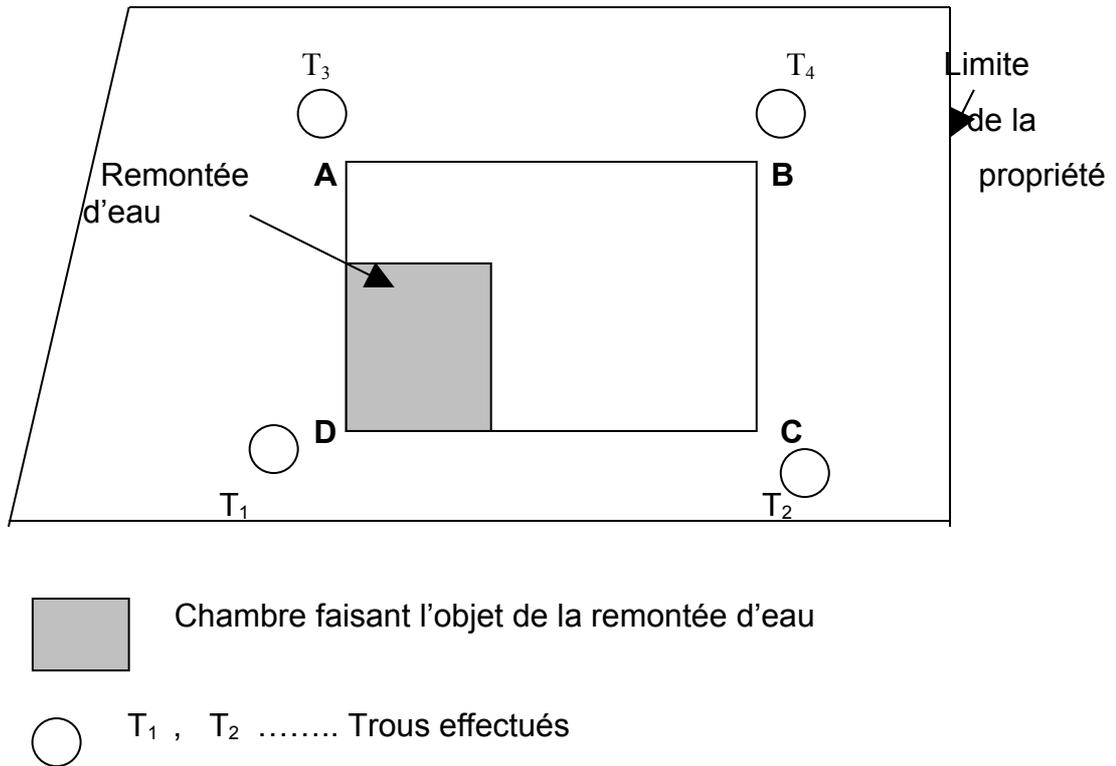
Figure 5 : Recherche de la nappe phréatique

Pour avoir des renseignements sur la profondeur de la nappe phréatique, quatre trous sont creusés en différents endroits proches de la maison (Figure 5) . Les trous , de forme cylindrique , ont chacun un diamètre de 0,40m environ . Jusqu'à une profondeur de 2,20m aucun indice de présence d'eau n'a été observé . On a donc arrêté le creusement . On peut alors conclure que la nappe phréatique est encore plus profonde et ne peut pas avoir d'influence sur la maison dont la fondation ne se trouve qu'à une profondeur de 0,60m .

Cette première investigation nous apprend que la remontée d'eau dans une des pièces de la maison ne peut être interprétée comme provenant de la nappe phréatique lors des saisons de pluie .

Les quatre trous effectués en différents endroits de la propriété jusqu'à 2,20m de profondeur n'ont pas permis de dire que la remontée d'eau dans la maison est due à la nappe phréatique .

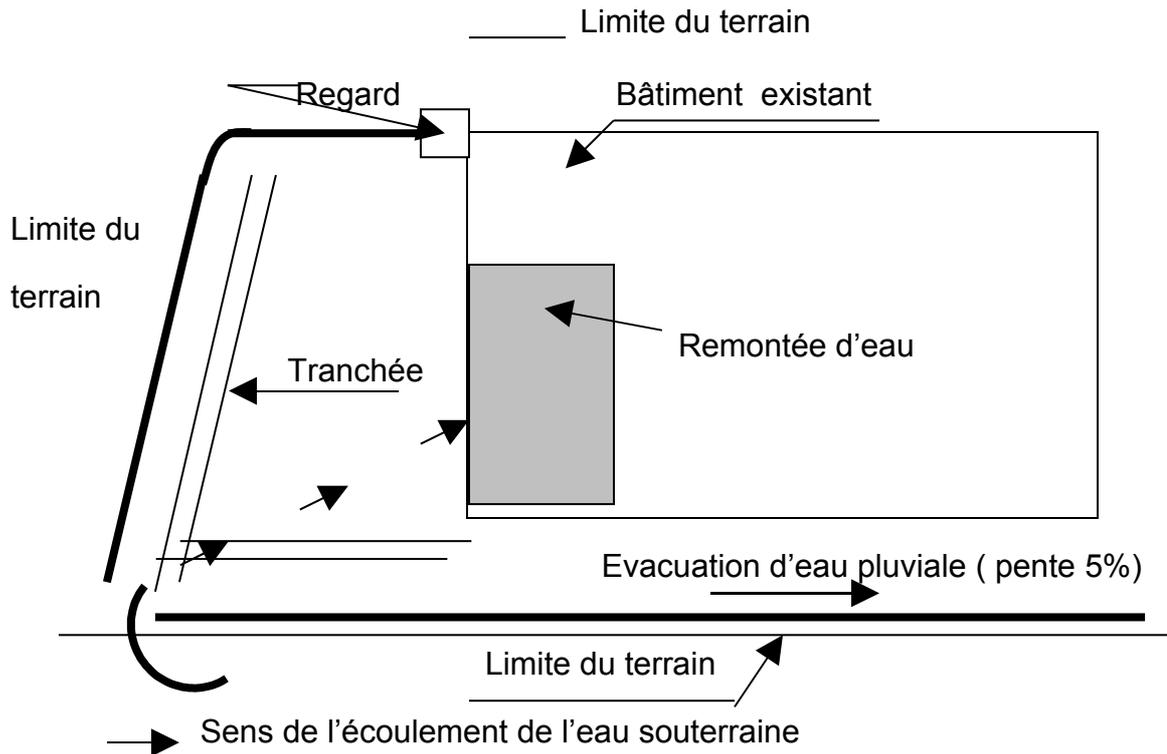
Figure 6 : Position des tranchées

La suite de l'investigation consiste à reboucher les quatre trous précédents .On creuse ensuite une tranchée parallèle à la limite de la propriété située à une distance de 1mètre (Figure 6) . Cette tranchée fait face au Campus universitaire et à la cité des Professeurs à Fort- Duchesne .

- largeur 0,40m
- longueur 15m
- profondeur 0,90m

De l'eau sortait par une fente située sur la paroi verticale de la tranchée à 0,70m de la surface supérieure du sol . Cette source semblerait provenir de la colline environnante limitant le site Antsahameva . On procède ensuite au rebouchage de toutes les autres parties de la tranchée et à l'agrandissement de la section au niveau de la source pour avoir un puisard de forme parallélépipédique . La source peut être assimilée à une fente rectangulaire de longueur $4 \cdot 10^{-2}$ m (4cm), sensiblement parallèle à un plan horizontal et de hauteur $4 \cdot 10^{-3}$ m (4mm). Elle est équivalente à une conduite de section circulaire de diamètre intérieur $1,42 \cdot 10^{-2}$ m (1,42cm).

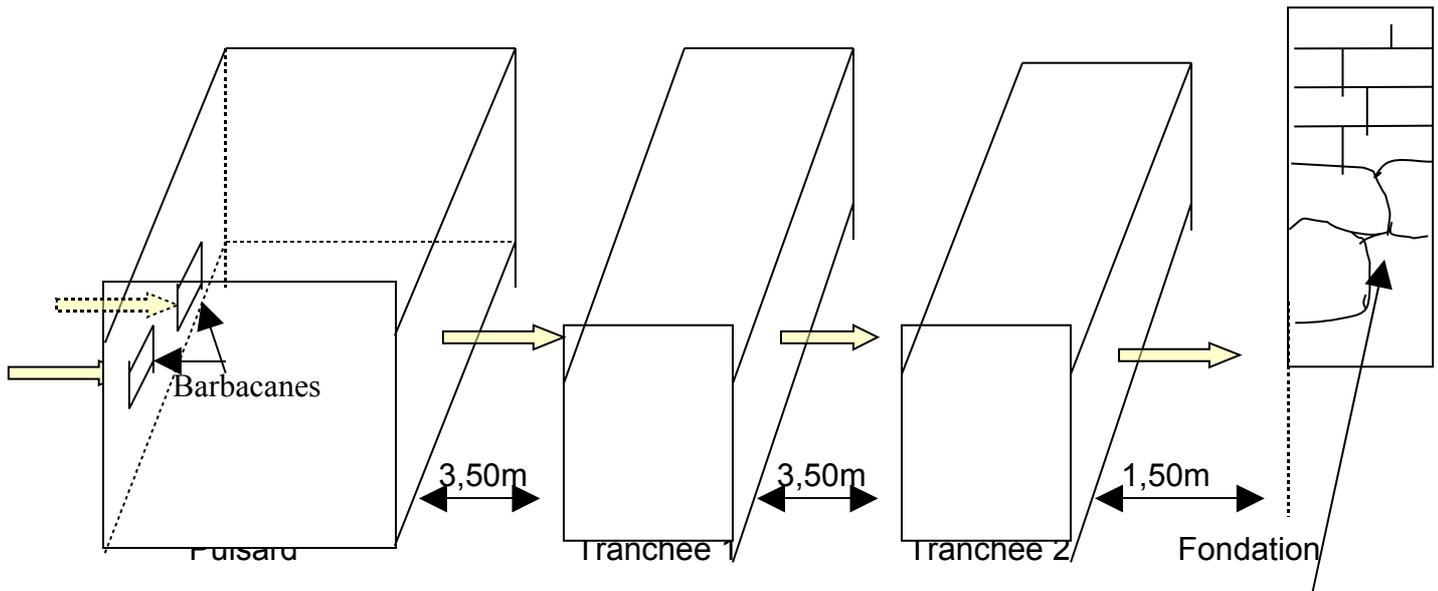
Figure 7 : Trajectoire de l'écoulement souterrain

Un colorant concentré est mélangé à l'eau du puisard pour lui donner la couleur jaune . Le passage de l' eau colorée , du puisard à la première tranchée dure 4heures pour une distance de 3,50m . L'eau s'y accumule alors comme dans le puisard (Figure 7) .

Lorsque la quantité d'eau est suffisamment importante , on commence par creuser la seconde tranchée et on rajoute du colorant pour raviver la couleur. La durée de passage de l'eau colorée est de 4h 30mn pour la même distance de 3,50m.

La surface du sol au niveau de la source est prise comme référence .
L'utilisation de niveau d'eau , fondé sur le principe des vases communicants permet d'obtenir la profondeur de la petite source alimentant la deuxième tranchée Elle est de 0,72m alors que celle de la fondation est de 0,60m. On en conclut que l'écoulement passe au dessous de la fondation située à 1,50m plus loin de la deuxième tranchée .

Les tranchées ont par contre montré qu'un écoulement souterrain , en provenance de la colline environnante , traverse la propriété . Il est probablement à l'origine de la remontée d'eau lors des saisons de pluie .
