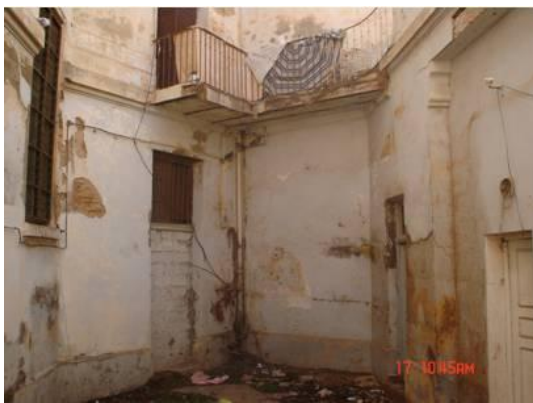
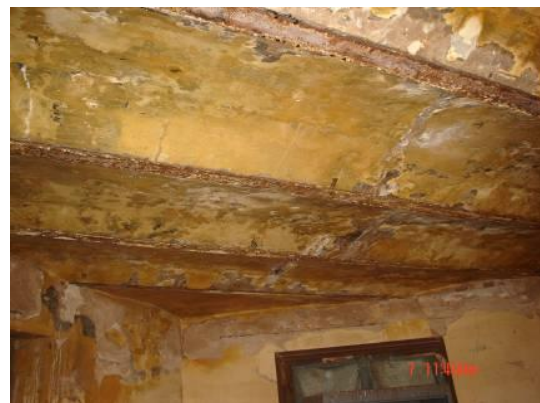
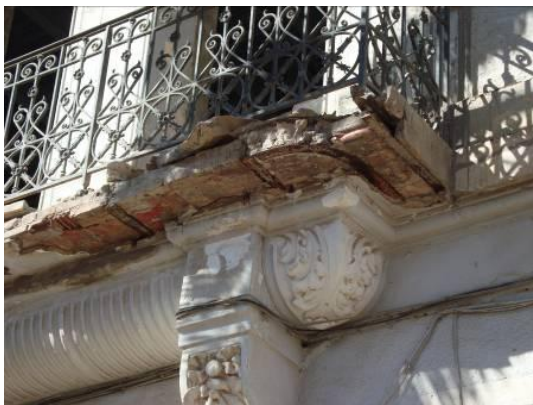
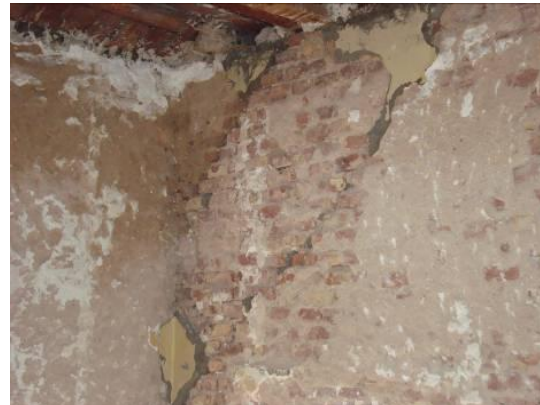
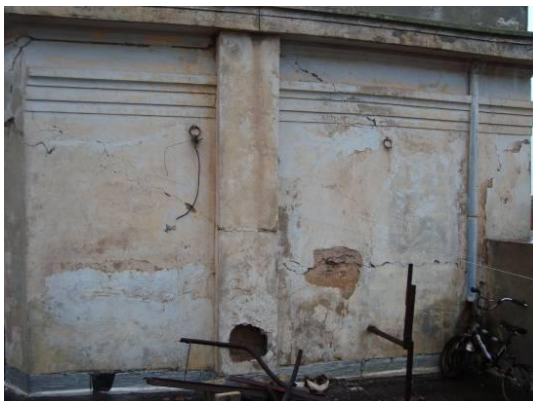
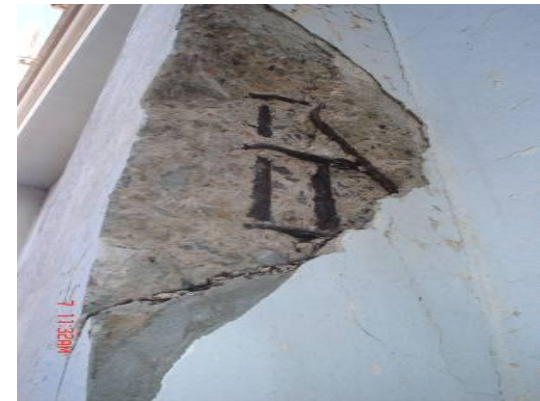
**Figures 1.26 :** Pathologies relevées sur le bâtiment

- La détérioration de l'étanchéité de la terrasse.
- La dégradation du plancher de la terrasse.
- La corrosion des poutrelles métalliques.
- La dégradation des enduits en plâtre.

- Les fissures profondes en diagonales sur les murs.
- Les dissociations entre les planchers et les murs dus aux mouvements des planchers.
- Les déformations latérales sur les murs intérieurs.

Une analyse profonde du comportement statique et dynamique du bâtiment est nécessaire pour réhabiliter cette structure et concevoir un système de renforcement optimal, vu les différentes dégradations des murs et plancher et la corrosion des poutres métallique qui s'est installée.

- Renforcement du mur porteur intermédiaire par un portique en béton armé discret, relié à l'ancienne structure.
- Reprise des planchers en planchers mixte (acier – béton) avec de nouvelles poutres métalliques en IPE160.
- Réparation des fissures par reprise de maçonnerie, couture par des armatures métalliques et injection de colles spéciales.
- Reprise des enduits intérieurs et extérieurs des murs en enduit compatible et renforcé par un grillage métallique fin.
- Reprise de l'étanchéité de la terrasse.

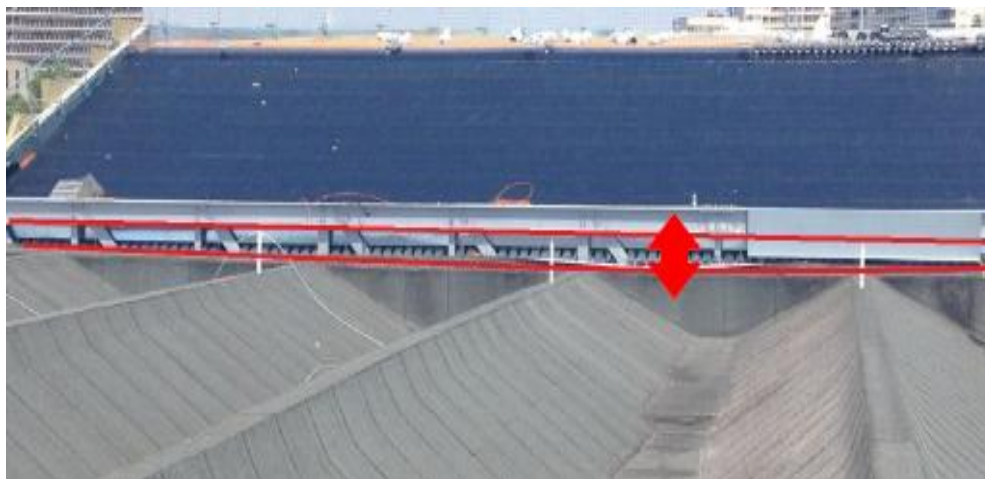
**Figure 2.10 :** Photo de la flèche prise par la toiture

En 2014, les Nanterriens exigent que ce complexe sportif soit plus grand d'où la prise de décision de son extension. A ce moment-là, la suppression de l'une de ses façades a été faite et qui était une structure porteuse, chose qu'ils ignoraient complètement, après avoir su que la toiture a eu un affaissement et a pris une flèche de 20cm.

Après analyse de ces résultats, on a pu conclure que la phase provisoire lors de la dépose de la façade et la flèche conséquente prise par la toiture serait la cause des endommagements relevés sur site sources des inquiétudes du maître d'ouvrage par rapport à la stabilité de la structure.

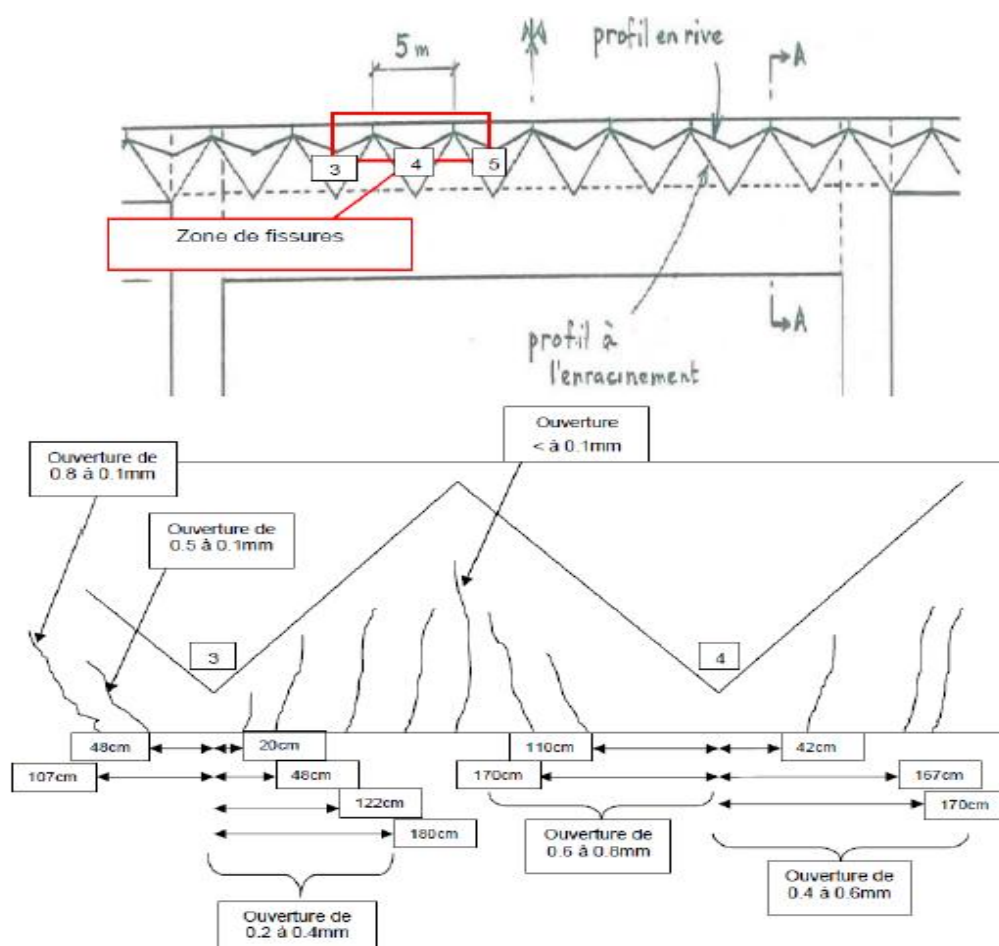
**Figure 2.11 :** Schéma des fissures constatées dans la poutre de rive lors de l'inspection du BERIM

- Le 06 aout 2015, il a été constaté des fissures importantes dans la poutre de rive, par contre aucune fissure n'a été détectée dans la zone centrale de la toiture.

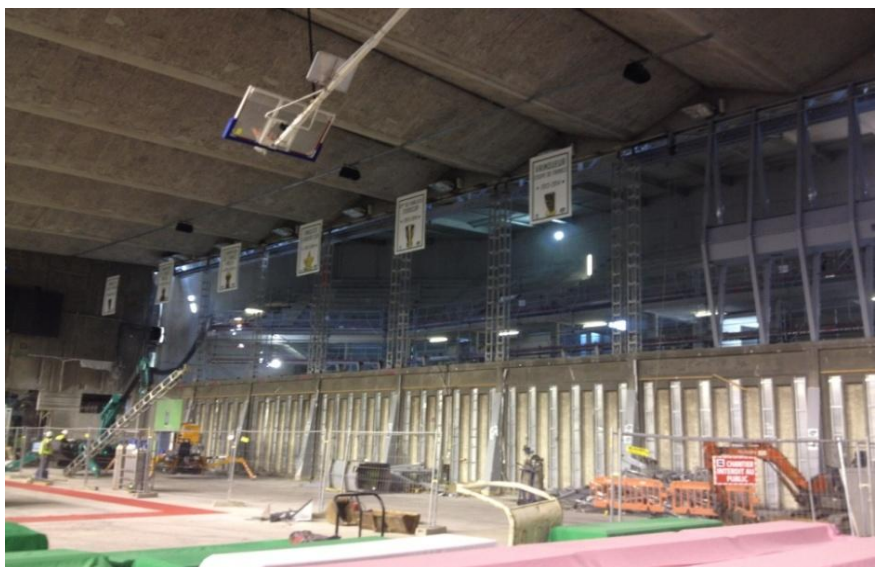
Afin de minimiser les dégâts et d'éviter toutes catastrophes, GTM Bâtiment a positionné des étais provisoires en attendant de connaître le diagnostic de ce comportement et la solution envisageable qui puisse rendre la toiture à sa position initiale et agrandir le stade sans courir aucun risque.

**Figure 2.13 :** Photo de l'étalement en sous face

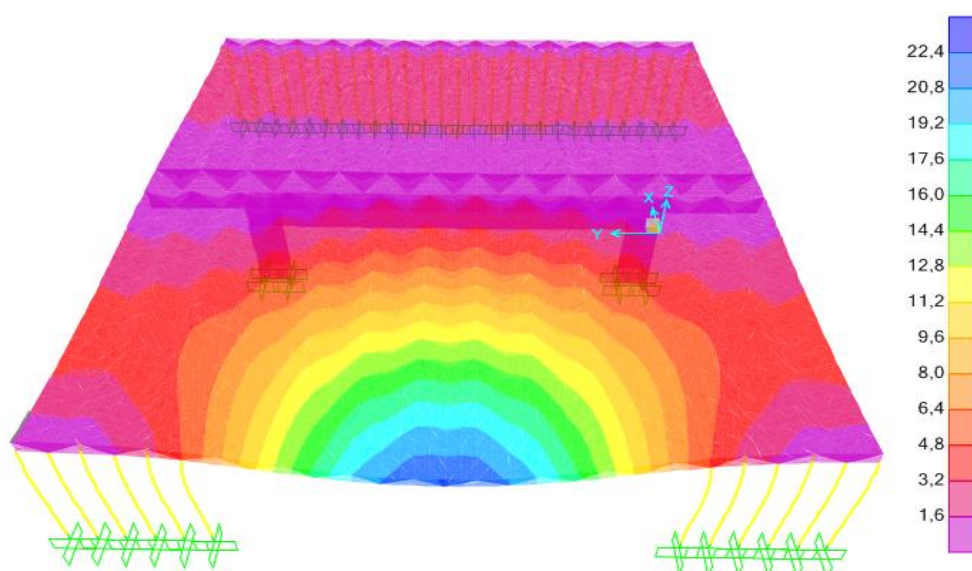
Figure 3.17 : La flèche prise sur le côté de la façade déposée

Il faut rappeler que la flèche réelle, relevée après la dépose, est de 20.cm mesurée sur site.
