LA TEMPÊTE DE NEIGE DU 28 FEVRIER 2001 ET SON IMPACT SUR LES RÉSEAUX ET L'HABITABILITÉ DES TERRITOIRES VAROIS

Le déclenchement et la diffusion du système de risque

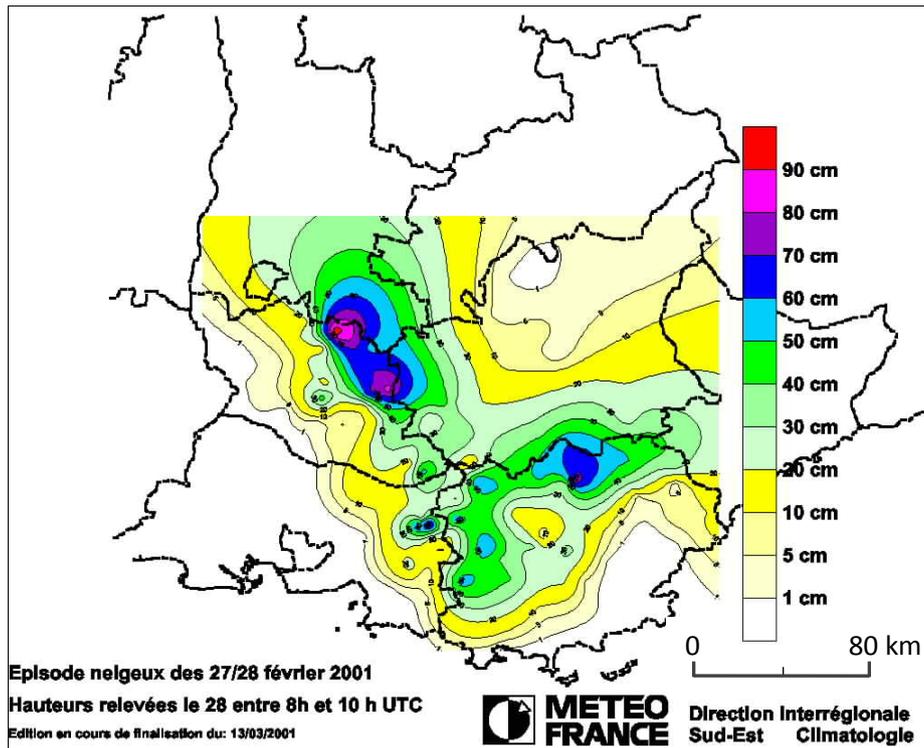
Carte 9 : Répartition des précipitations neigeuses de la nuit du 27 au 28 février à l'échelle du grand Sud Est (Source : Météo France, P. Carrega)

Si l'on s'intéresse d'abord strictement à la variabilité spatiale de l'épisode neigeux, celle-ci est structurée autour d'un gradient sud-nord, les précipitations neigeuses ont été de moindre importance dans les zones littorales que dans les zones intérieures du département, en particulier les zones du Haut Var et du Massif de la Sainte Baume où elles ont pu atteindre entre 40 et 80 centimètres de hauteur par endroit. D'après RTE, « cette neige dite « collante » a la propriété d'adhérer fortement aux objets ou surfaces qu'elle rencontre, par un phénomène de capillarité. L'accumulation qui en résulte peut conduire à surcharger considérablement les câbles des lignes électriques. (...) Cette surcharge entraîne la torsion des câbles qui, rapidement, se couvrent d'un manchon de section quasi-circulaire.» (RTE, 2001), dans les sections où cette surcharge dépasse un poids d'environ 5 kilogrammes par mètre (environ 4 cm), les lignes cèdent.

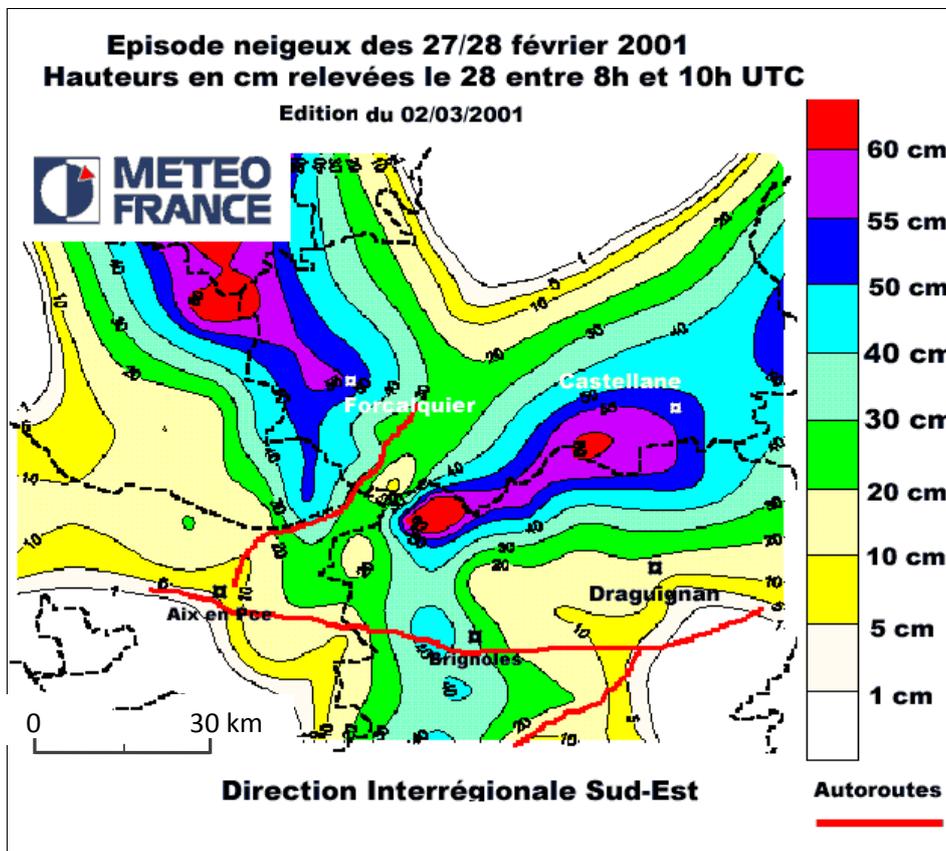
Carte 10 : Répartition des précipitations neigeuses de la nuit du 27 au 28 février autour du Massif de la Sainte-Beaume (Source : Météo France, P. Carrega)

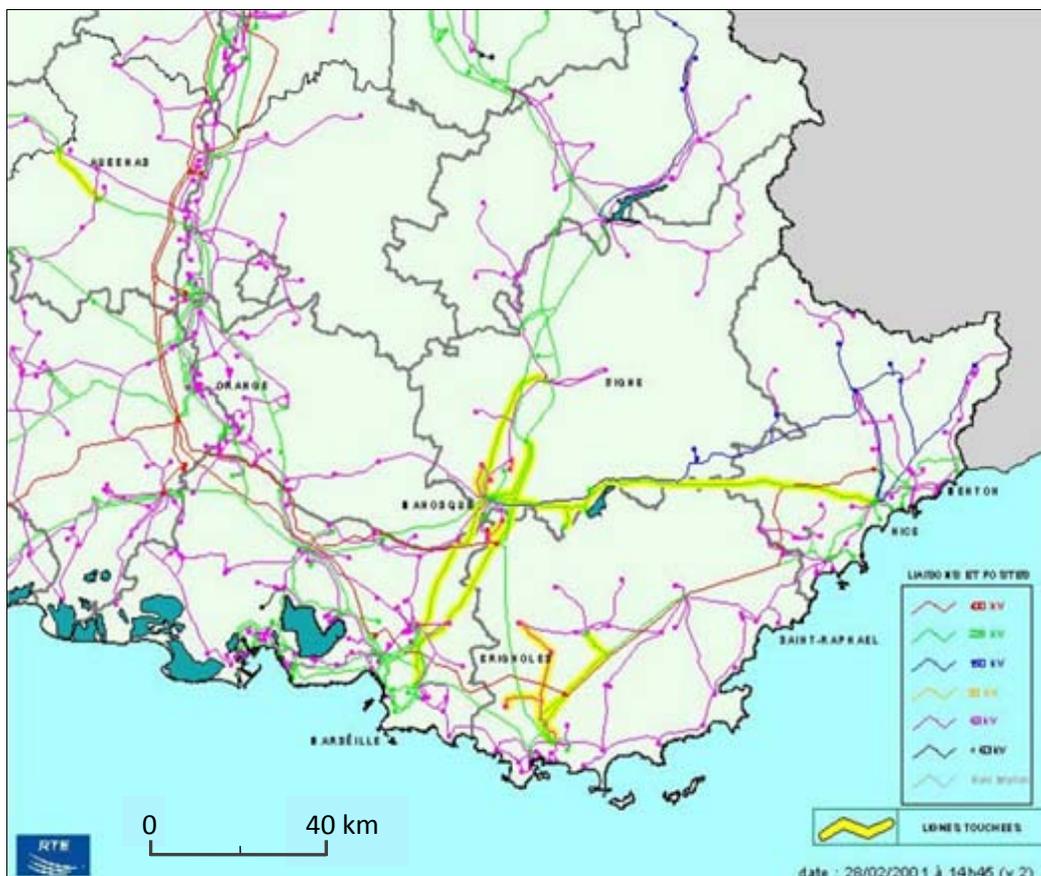
Carte 11 : L'endommagement des réseaux HT et THT par les intempéries de Février 2001, à l'échelle du Grand Sud est de la France. (Source, RTE 2001)

La carte 11, où figurent les endommagements physiques subis par les réseaux de transport électrique (RTE, 2001) signale, comme nous l'avons souligné, que l'impact initial dépasse largement le cadre du département de Var, avec notamment l'endommagement d'une ligne 225kV proche d'Aubenas, chef-lieu du département de l'Ardèche, ou de plusieurs lignes 225 kV en provenance des Alpes de Haute Provence. Au total, RTE dénombre quatre-vingt incidents sur le réseau de transport haute tension et des dommages directs sur une trentaine de pylônes, sur dix-huit lignes du réseau de transport à très haute tension de 63kV ou de 225kV, soit près de 300 kilomètres de lignes. Ces endommagements sont essentiellement concentrés autour d'une zone limitrophe du Var, des Bouches du Rhône, du Vaucluse et des Alpes de Haute Provence.

Pour le Var plus spécifiquement, on peut distinguer deux zones de concentration d'impacts des lignes de très haute tension : un premier ensemble concerne les lignes de la partie sud-ouest du département, notamment la liaison en 63 kV entre Toulon, Brignoles et Saint Maximin. Le second ensemble se situe plus à l'intérieur des terres, et porte sur les liaisons traversant la partie nord-ouest du département, à proximité du Massif de la Sainte Baume. Ces liaisons endommagées concernent le réseau 225 kV, elles n'alimentent pas uniquement le Var mais également la région marseillaise et la région niçoise. Pour autant, les coupures électriques dans ces deux dernières zones restent moins nombreuses et graves dans l'espace et dans le temps que celles subies dans le Var.

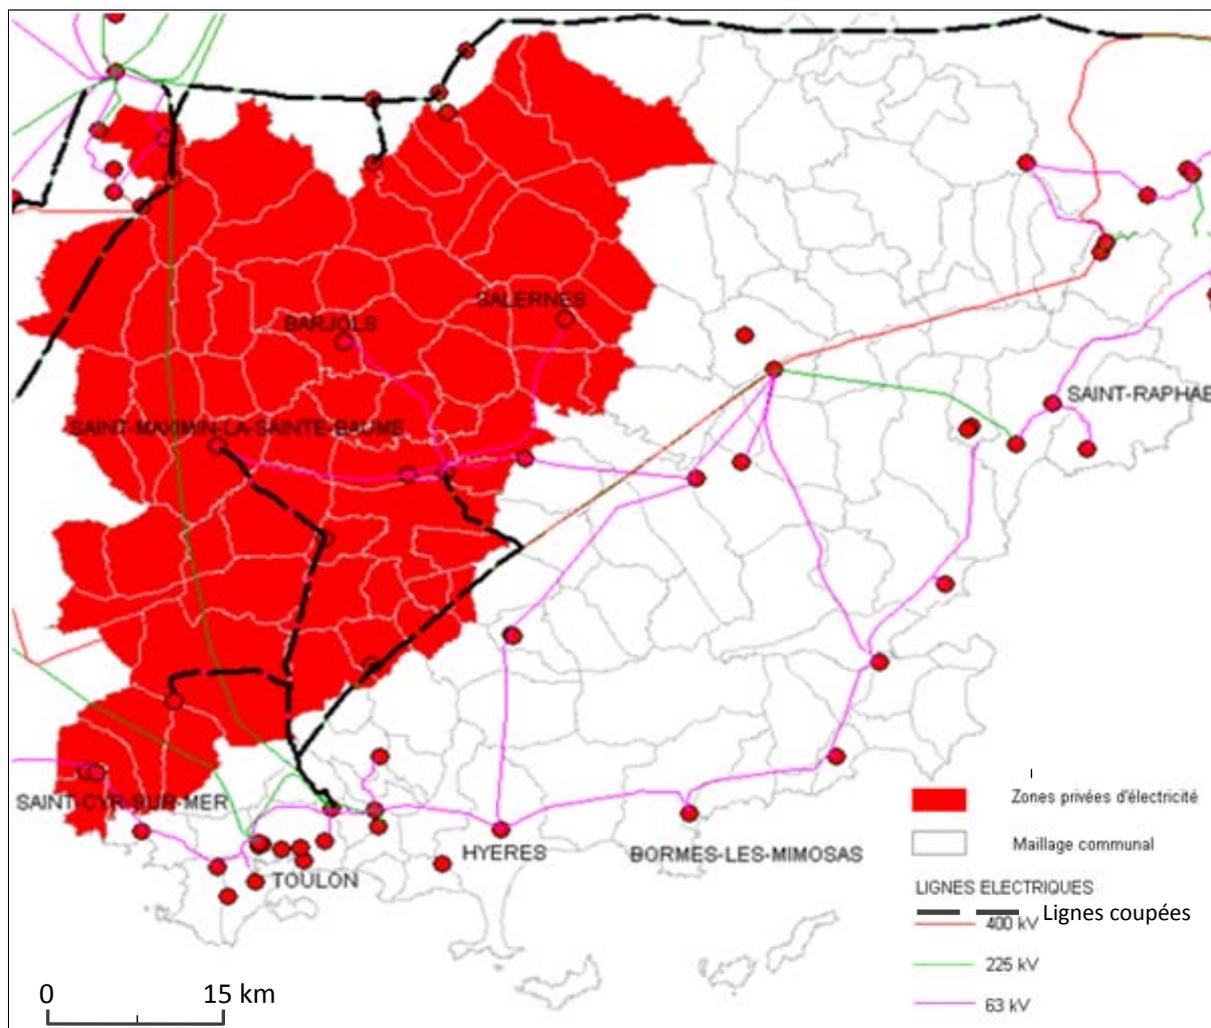
Carte 12 : Réseau de transport électrique du département varois, lignes électriques endommagées et périmètre impacté par la coupure au temps T1 le 28 février au matin (70 000 clients touchés).

La carte 12 traite de zones décrites comme étant celles « principalement touchées » par la coupure électrique le 28 février au matin, le premier communiqué de presse évoque 70 000 clients touchés. Le nombre total d'habitants de la zone décrite correspond à environ 130 000 personnes, l'écart observé s'explique de plusieurs manières. D'une part, les clients résidentiels sont à l'échelle des ménages, cela revient donc à considérer que si l'ensemble de la zone considérée était coupée, en prenant la taille moyenne réelle des ménages varois de 2,2, alors $70\,000 * 2.2 = 154\,000$ personnes. Cet élément laisse penser que la carte 12 sous-estime la forme spatiale impactée par la coupure tout en restant plausible.

La délimitation spatiale obtenue laisse penser à une limite nette et précise de la coupure électrique qui, comme nous le verrons, correspond aux données existantes mais ne correspond pas à la réalité. Cet effet très net des discontinuités est clairement accentué par le parti pris initial de travailler spécifiquement sur le cas Varois et donc de ne pas considérer d'effet de bord. Pour autant, cette forme possède une certaine cohérence et reste pertinente quand on la croise aux dommages directs relevés par RTE sur le réseau de transport électrique. La coupure n'impacte pas le littoral et l'effet de diffusion des endommagements initiaux est d'assez faible portée. Il existe néanmoins puisque certaines zones connectées à des lignes très haute tension en état de fonctionnement sont tout de même impactées par des coupures électriques (les communes de Barjols et Salernes par exemple).

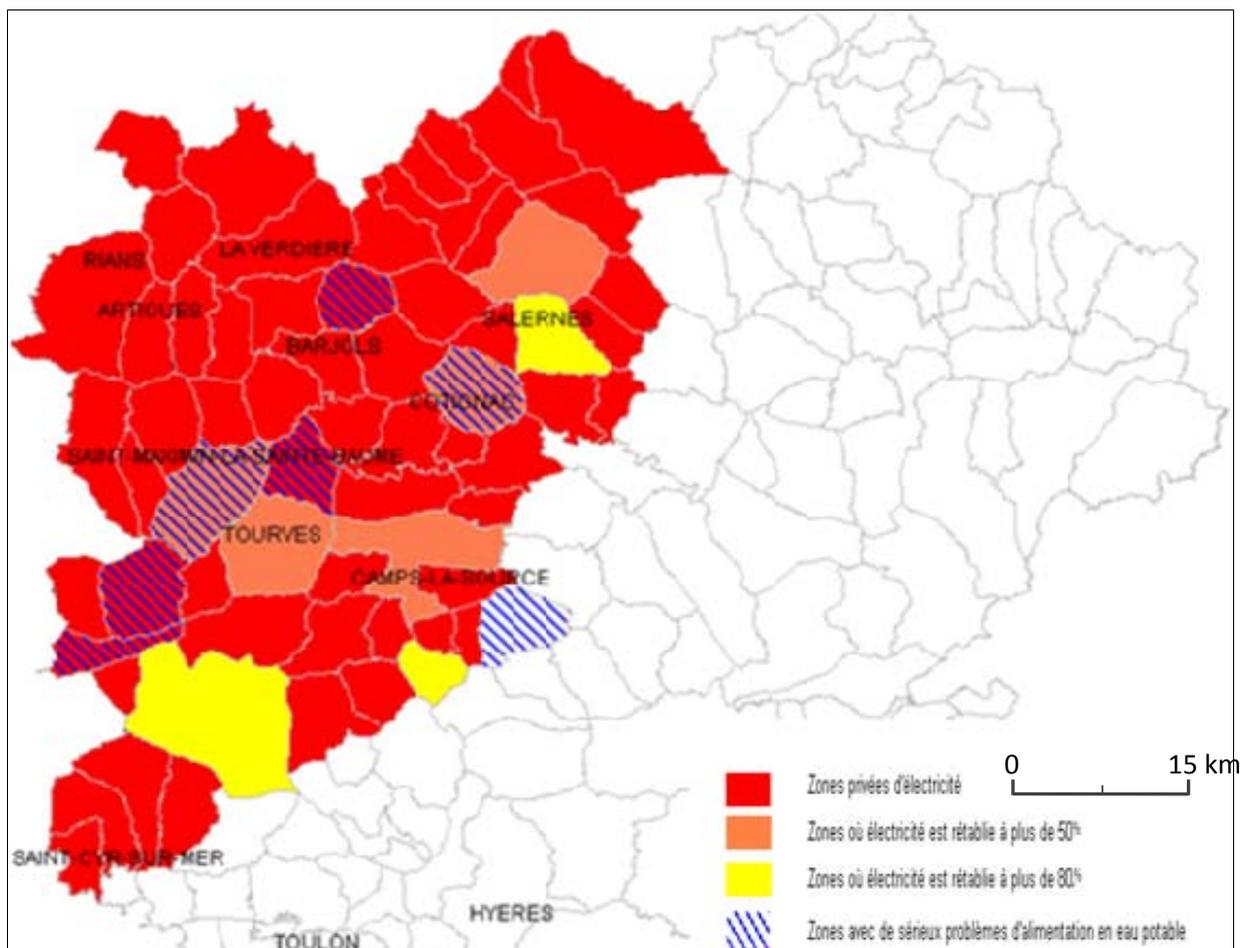
Carte 13 : Evolution de la coupure électrique et émergence du risque de coupure d'eau potable au temps T2, le Jeudi 1er Mars 22 heures (H+40) (près de 29 000 clients touchés).

Parmi les impacts indirects de cette coupure électrique sur les autres réseaux techniques, un des effets dominos les plus intéressants à observer concerne sans aucun doute le réseau d'eau potable qui n'avait pas été directement impacté par la tempête de neige. Sur un plan temporel, on note d'abord que cet impact indirect apparaît à plusieurs pas de temps et de manière différente selon les communes. Pour la commune de Besse sur Issole par exemple, on sait d'après les propos du directeur de l'agence de la Générale des Eaux en charge de l'ouest varois, rapportés dans Var Matin, que la commune a été partiellement privée d'eau potable le mercredi matin mais a été réalimentée dès l'après-midi du premier jour de crise, alors que pour les communes de Nans les Pins, Plan d'Aups ou Tavernes notamment, les problèmes d'alimentation en eau potable ont persisté davantage. Pour les communes de Garéoult, Bras et Gignac, les problèmes d'eau potable ne se posent pas immédiatement mais sont susceptibles d'apparaître au bout d'une certaine durée de coupure électrique, en cas d'épuisement des stocks de réserves d'eau potable. La carte suivante présente l'état de l'approvisionnement électrique des communes et les communes concernées par un problème d'eau potable le jeudi 1^{er} mars à 22 heures, soit 40 heures après notre hypothèse de début de coupure ; à cette heure-ci, environ 30 000 clients sont encore impactés par la coupure électrique.

Dans les valeurs du nombre d'heures de coupures, nous considérons que la coupure électrique a débuté de manière simultanée à 9 heures du matin, ce qui est en soit inexact et qui sous-estime de quelques heures la durée de la crise. Néanmoins, nous ne disposons pas d'informations plus précises sur la chronologie fine et l'ordre des endommagements directs au cours de la nuit du mardi 27 au mercredi 28 février. Nous assumons donc de prendre pour point de départ commun à l'ensemble de la coupure dans le département, la date et l'heure du premier communiqué officiel sur la panne, c'est-à-dire mercredi 28 février, 9 heures du matin. Même en l'absence de données, une connaissance et une analyse fine de la météorologie de cette nuit du 27 au 28 pourraient permettre de localiser dans le temps et dans l'espace avec plus de précision, la chronologie des endommagements directs et le déclenchement de la coupure électrique.

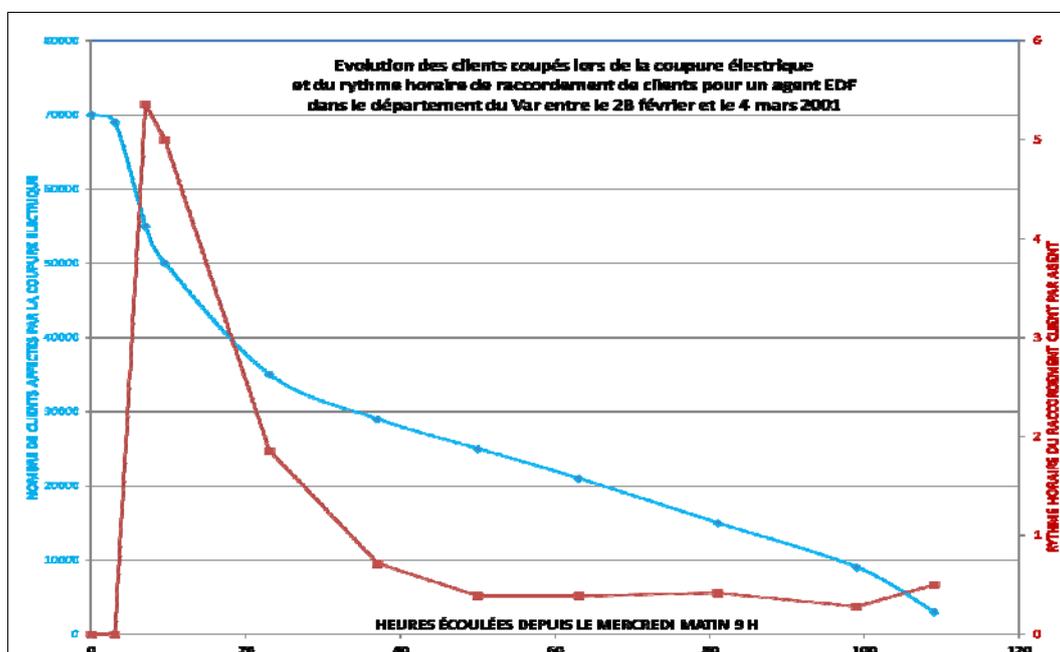
Figure 37 : Evolution du nombre de clients coupés (en bleu) et évolution du rythme horaire de raccordement de clients pour un agent technique (en rouge) au cours des 120 heures de crises à partir du mercredi matin à 9 heures.

La restauration du service électrique s'est appuyée sur des moyens humains très importants, faisant appel en renfort à des techniciens électriques venant d'autres départements (de l'Isère, de la région bordelaise ou des Alpes-Maritimes) et dont le déploiement a été progressif tout au long de la crise. Au total, les moyens humains déployés par les gestionnaires électriques passent progressivement de 400 personnes et 250 véhicules au début de la crise, à plus de 1200 personnes et 450 véhicules en fin de crise. Si on établit un rapport entre l'évolution du nombre d'agents techniques sur le terrain et l'évolution du nombre de clients restaurés pour chaque pas de temps, on peut proposer un indice sur l'évolution du rythme horaire du nombre de clients raccordés au réseau électrique. On voit dans la figure 37 que ce rythme horaire tend à décroître de manière très brutale au cours de la crise ; après avoir approché 5 clients par agents lors des premières 24 heures, il tend à plafonner à un rythme inférieur à 1 client par heure à partir des 36 premières heures.

Cet indice est évidemment une valeur moyenne et ne correspond pas à la réalité du travail « des lignards » qui est d'ailleurs généralement effectué en équipe. Il nous renseigne

néanmoins sur le caractère non linéaire de l'évolution du nombre de clients impactés qui traduit une stratégie d'aller en premier lieu vers les points plus critiques, afin d'effectuer d'abord la réparation des clients prioritaires avec des risques vitaux, puis les réparations qui permettent de raccorder le plus grand nombre possible au réseau.

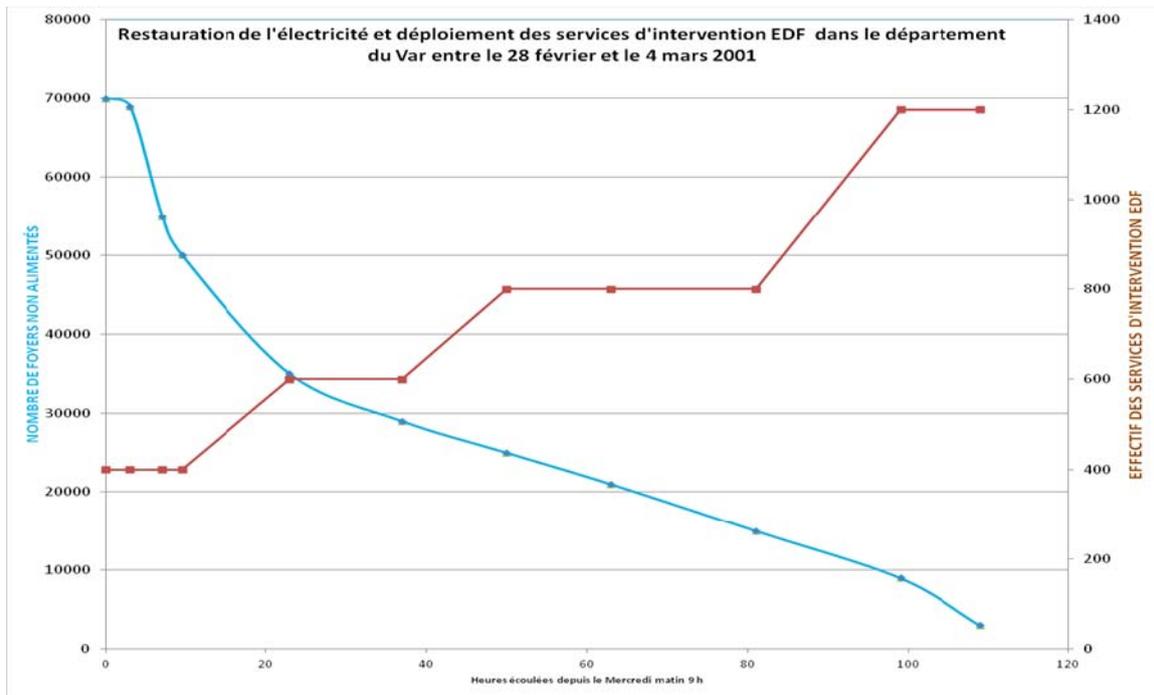
Figure 38 : La restauration de l'électricité et le déploiement progressif des services d'intervention EDF avec l'arrivée des renforts des départements de l'Isère et des Alpes-Maritimes.

Au niveau du réseau autoroutier et donc sur le délai d'arrivée des renforts des autres départements ; l'arrivée des renforts en provenance de l'Isère et des groupes électrogènes de la région bordelaise a d'ailleurs lieu le jeudi matin, comme les renforts en provenance de Nice et Cannes. Les dommages sur le réseau autoroutier ont été particulièrement critiques dans la section entre Saint Maximin et les Arcs, avec notamment plusieurs camions qui « piétinaient » dans la montée de Saint Maximin ; le 28 février à 20 heures, les responsables gestionnaires du réseau autoroutier ESCOTA demandaient aux camions d'arrêter leur voyage. A 22 heures, un poste de transmission ESCOTA était foudroyé et altérait la communication entre le PC de crise localisé à Mandelieu et les 82 véhicules de terrains. A 22h30, le Préfet du département du Var interdisait la circulation routière sur l'Autoroute A8 : entre 2000 et 3000 poids lourds étaient reportés essentiellement vers la ville de Toulon, mais surtout, entre 2000 et 4000 personnes se retrouvaient bloquées sur « l'autoroute du Soleil ».

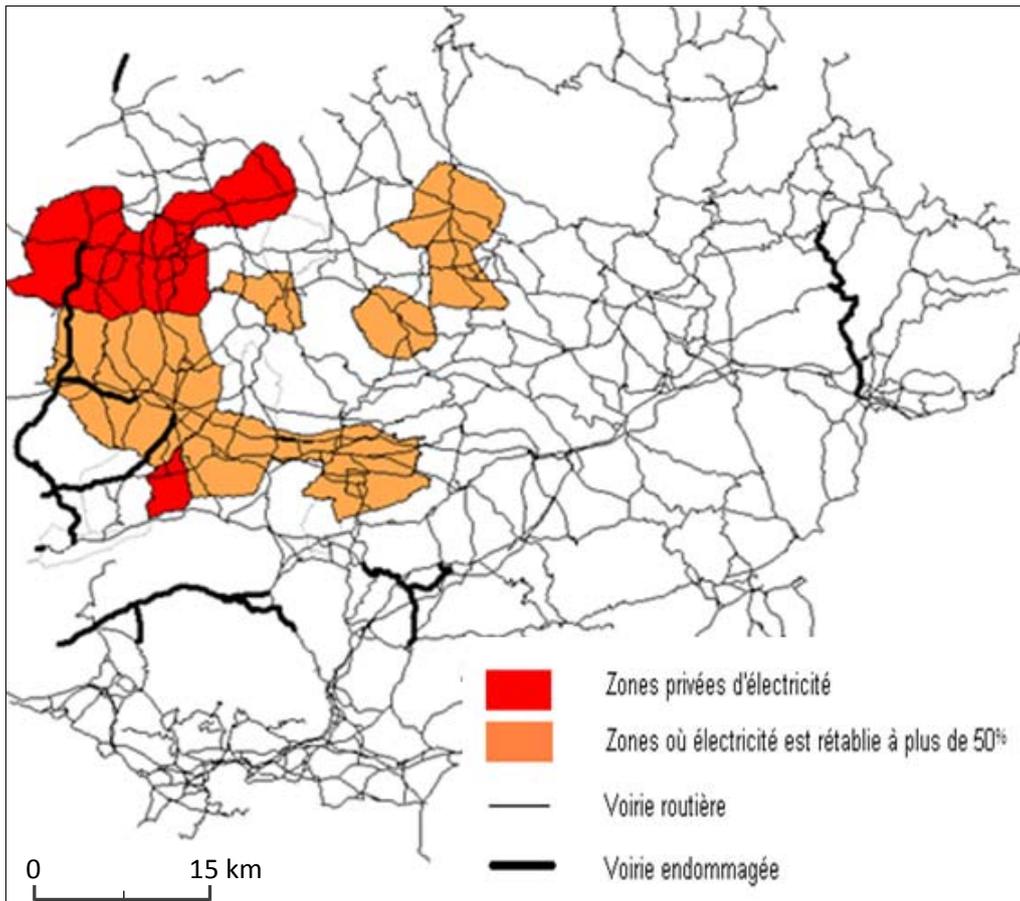
Carte 14 : Les dommages routiers et la durée de coupure électrique dans le département du Var le vendredi 2 mars en fin de soirée.

Au niveau des routes internes, les dommages sont également très nombreux et localisés dans la partie ouest du département et aux alentours du Massif de la Sainte Baume. La description très détaillée des dommages routiers et de l'état des liaisons de communes à communes dans le journal local (annexe) nous permet de proposer une cartographie simple à partir de la base de données Route 500 de l'IGN. En croisant cette information avec les communes déclarées encore coupées le vendredi 2 Mars vers 23h30 dans les communiqués de presse, soit près de 63 heures après le début de la coupure, on peut supposer un lien de causalité entre la non accessibilité de ces zones et le non réapprovisionnement en électricité pour près de 20 000 clients (carte 14).

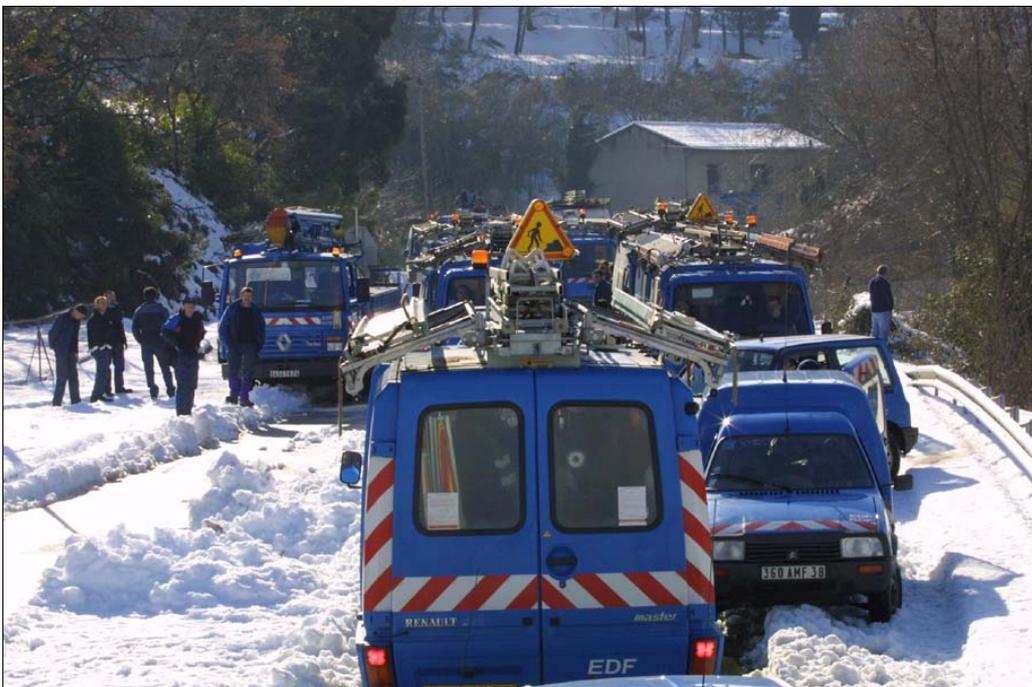
Figure 39 : Photographie du travail des équipes de secours en provenance de l'Isère partiellement entravé par l'enneigement de la voirie lors de la panne de février 2001 dans le Var (Source : Service de presse ERDF).

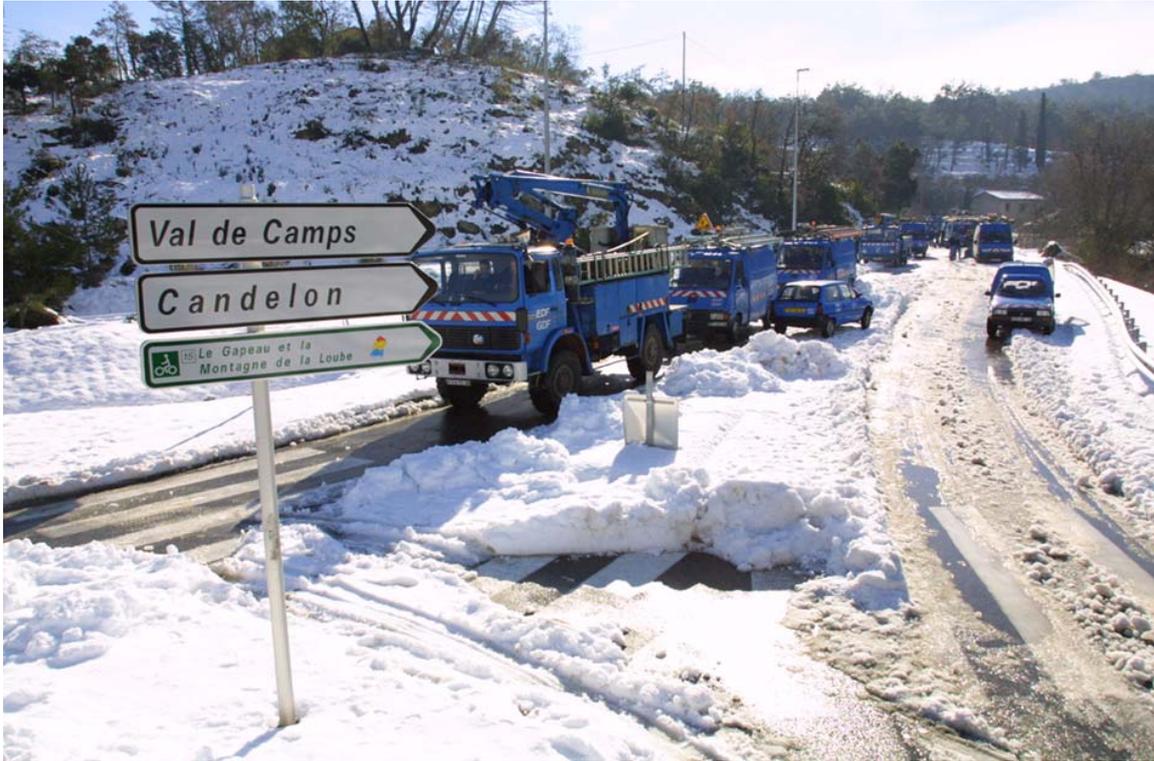
Figure 40 : Photographie de l'arrivée d'un camion grue et d'équipes de secours après le déneigement des voiries routières. (Source : Service presse ERDF).

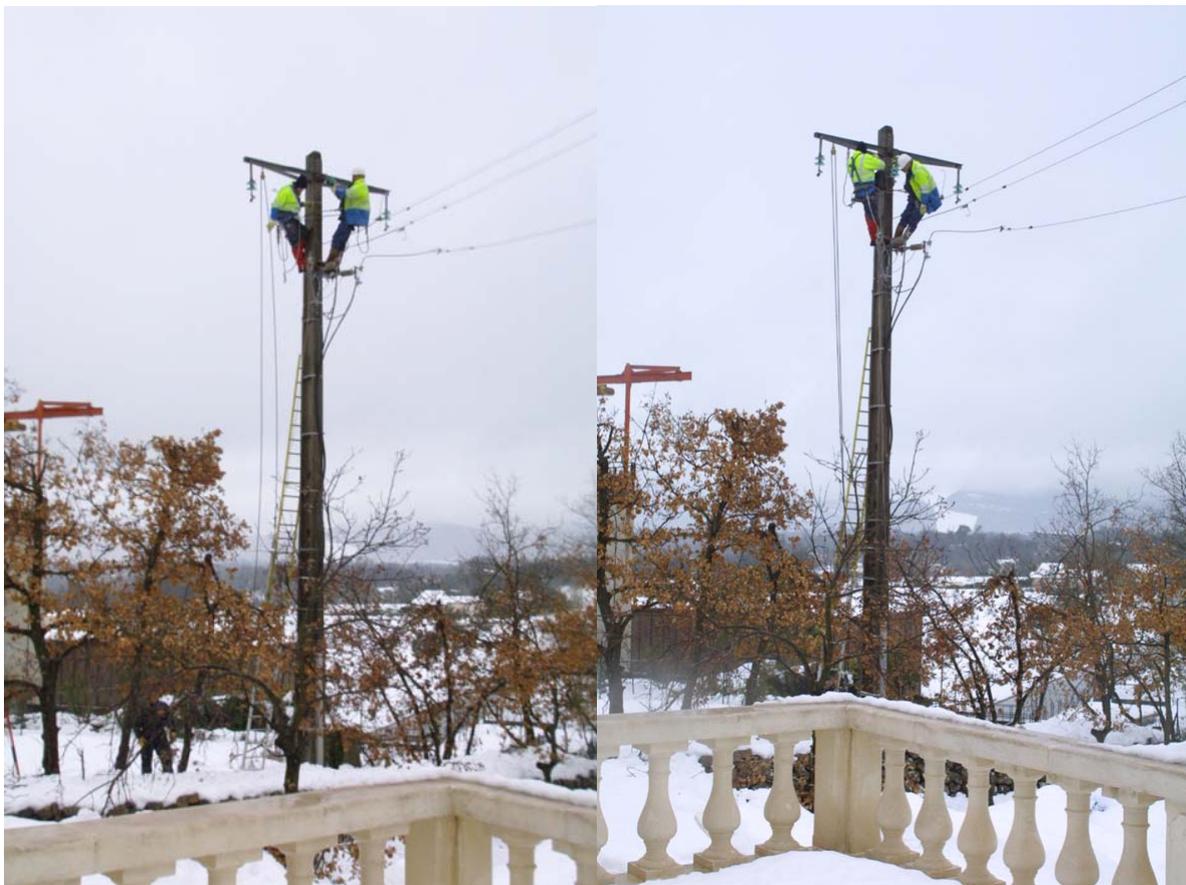
Figure 41 : Deux techniciens en plein travaux acrobatiques à plus d'une quinzaine de mètres du sol sur une ligne du réseau de distribution électrique. (Source : Service presse ERDF).

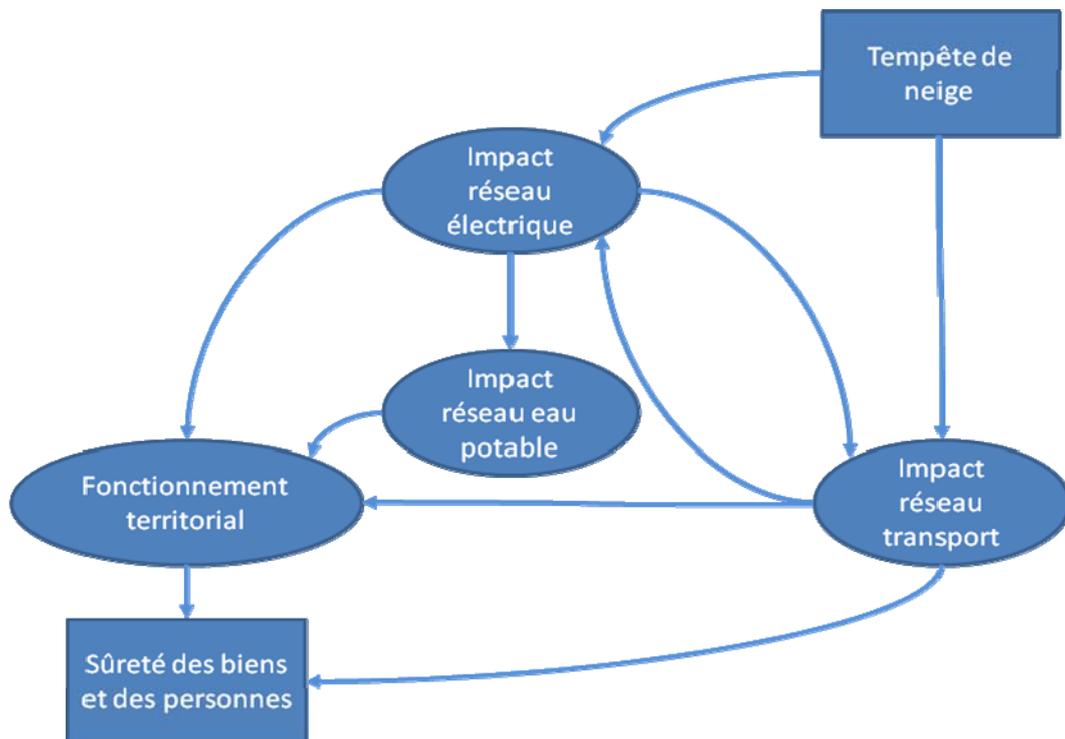
Figure 42 : Impacts et interdépendance des réseaux techniques dans le système de risques du 28 février au 4 mars 2001, dans le département du Var.

Même s'il ne s'agit que d'un scénario possible parmi de nombreux, cette première analyse rétrospective nous permet de préciser de manière plus aboutie les différents types d'interactions possibles des dommages aux réseaux techniques dans les systèmes de risques (figure 42). L'impact du réseau de transport routier sur le réseau électrique ne conduit pas directement à de nouveaux endommagements électriques ni à une rediffusion du risque dans l'espace mais à une aggravation du risque par rediffusion du risque dans le temps. L'effet de réseau porte sur la durée, on pourrait parler d'un effet de prolongation du système de risques.

L'impact du réseau électrique est également complexe en termes de durée dans le sens où comme nous l'avons vu, certains dysfonctionnements du réseau potable, liés aux coupures électriques ne peuvent apparaître qu'au bout d'une certaine durée de la coupure (qui dépasse le stock d'eau disponible dans un réservoir par exemple). L'effet de réseau possède à nouveau un rapport complexe avec la question du temps, tout en ayant cette fois un effet potentiel en termes de rediffusion d'impact dans l'espace. On comprend alors que dans ce scénario, indirectement, l'impact au réseau de transport routier joue un rôle prépondérant dans le déclenchement de l'impact réseau potable, puisque c'est lui qui contribue à aggraver fortement la durée de la coupure électrique.
