Figure 1. Localisation de la retenue d'eau d'Amboromalandikely et de ses sous-bassins-versants.

IV.1. INFLUENCE DES ACTIONS ANTHROPIQUES ET DES CONDITIONS CLIMATIQUES

**IMPACTS DE LA DEGRADATION AVANCEE DES OUVRAGES
STRATEGIQUES D'AMBOROMALANDY**

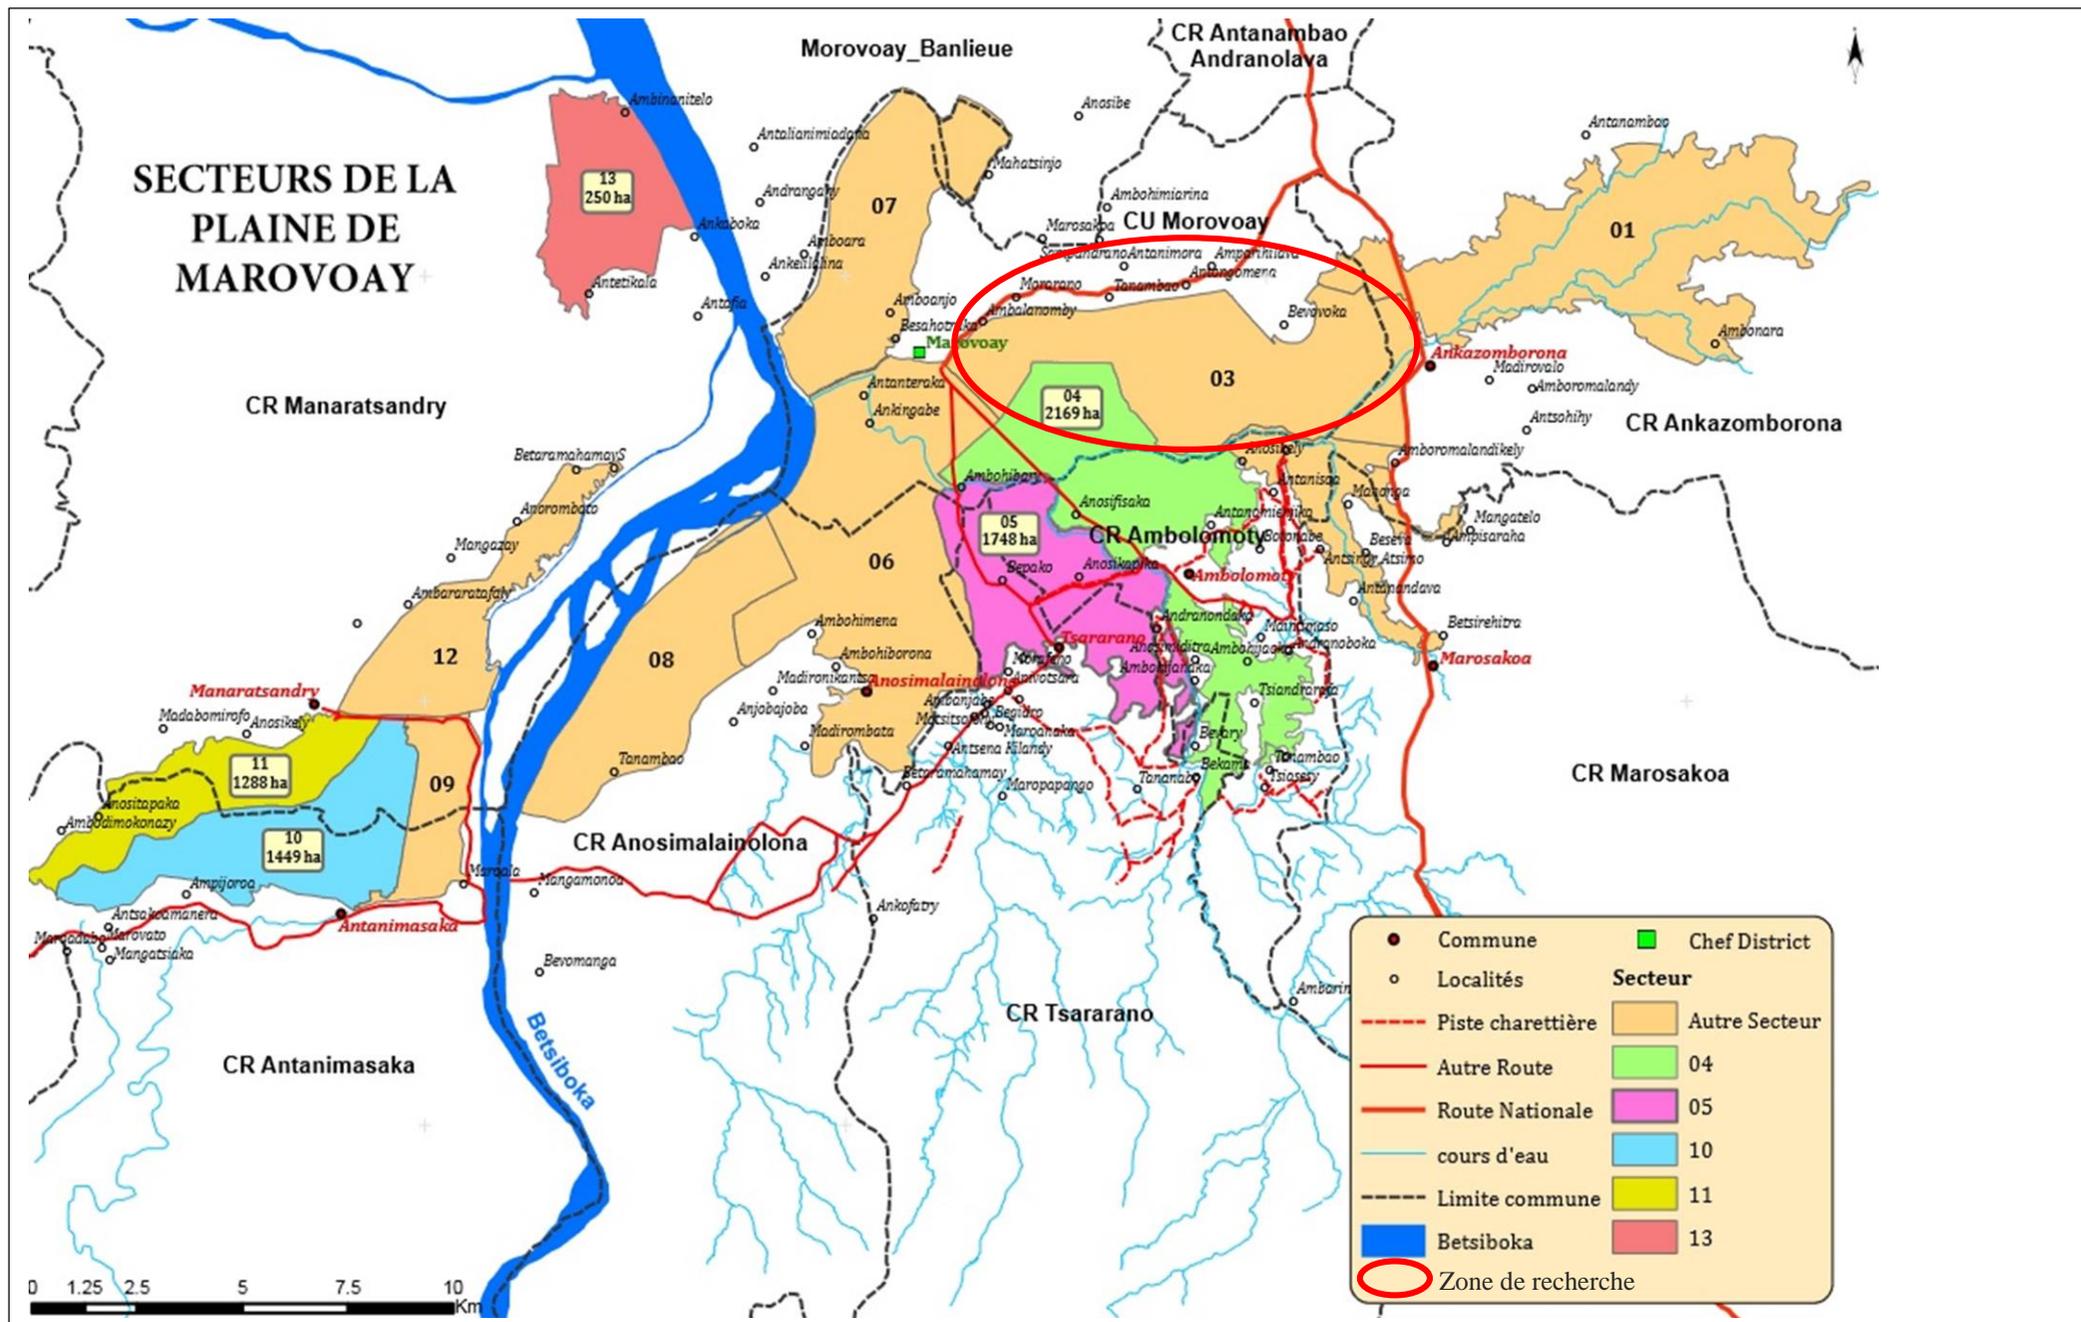
Figure 3. Les secteurs des plaines de Marovoay

En outre les périmètres irrigués au sein des plaines alluviales de Marovoay sont formés par 13 secteurs (Cf. Figure 3) dont 5 secteurs situés en rive gauche et 8 secteurs en rive droite du fleuve Betsiboka. Les superficies irriguées par la retenue d'eau d'Amboromalandy se situent en rive droite. Ces ouvrages assurent les besoins en eau par irrigation en gravitation du secteur 3 A et 3 B. Le barrage peut faire face aux besoins en eau d'irrigation pour l'ensemble, Atriatry, Jeby et Dimbialotra. En effet, On distingue généralement 3 périodes de production : la saison principale, vary jeby : la culture du riz est irriguée tout au long de son cycle qui s'étale du mois d'Avril - Mai à Septembre - Octobre. La saison intermédiaire, vary atriatry: le riz bénéficie des eaux de pluies en début du cycle et doit être irrigué jusqu'à sa maturation, mi-Février à début

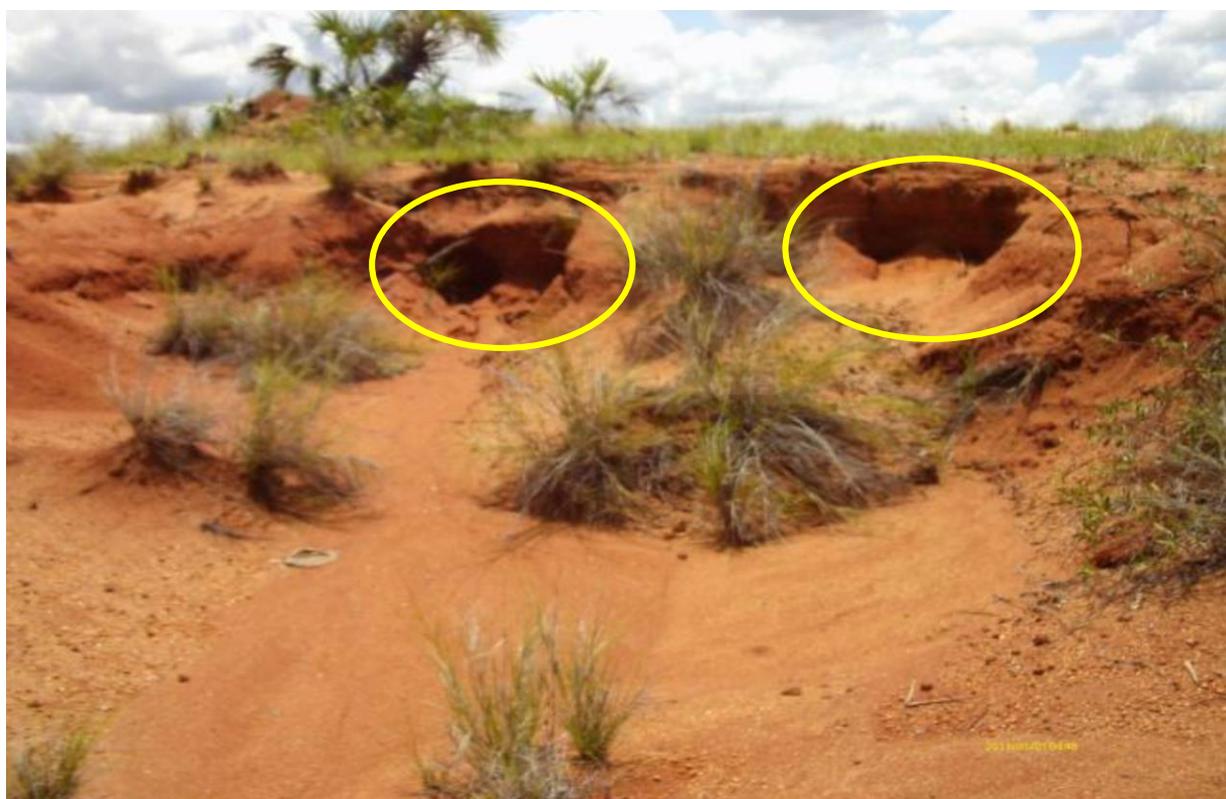
Photo 1. Les parties dégradées dans le sous-bassin-versant de la Karambo

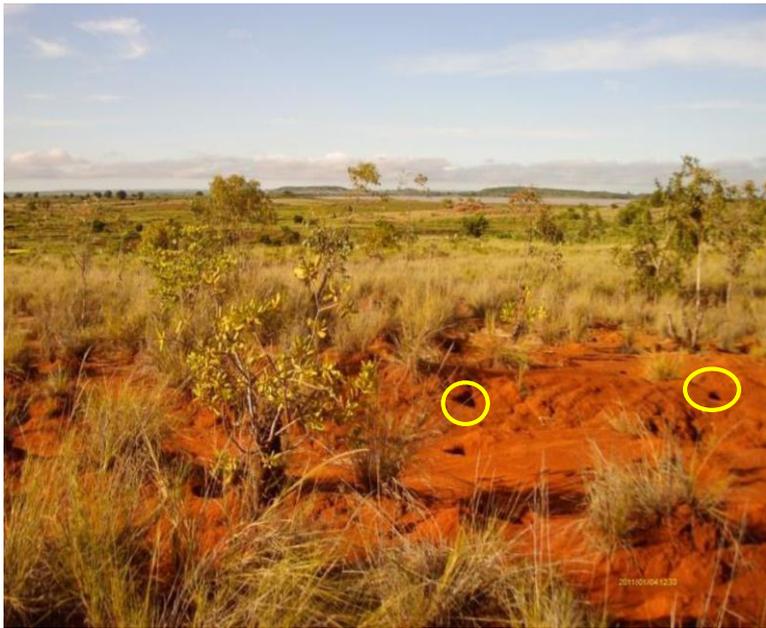
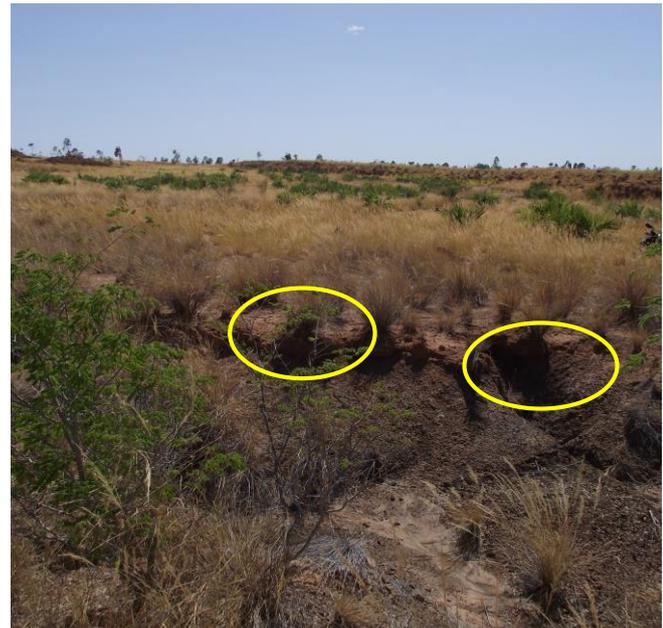
Photo 2 et 3. Les formes de dégradations au sein des sous-bassins-versants

Par la suite, la photo 2 et 3 illustrent le niveau de dégradation actuelle au sein des sous-bassins-versants d'Amboromalandy. Au premier plan s'observe des lavaka d'envergures diverses localisés respectivement en amont de la retenue d'eau à 16°07'10''Sud et 46°47'03''Est à 17 m d'altitude ; et à 16°07'04''Sud et 46°47'12''Est à 21 m d'altitude. Au second plan s'étend la savane herbeuse piqueté d'arbres et en arrière-plan s'observe une vue panoramique du barrage hydro-agricole. Nous avons pu constater que le Nord-ouest des sous-bassins-versants à lui seul,

recense 10 lavaka éparpillés d'envergure diverse. Les dégradations constatées se manifestent par la faiblesse de la couverture végétale sur l'ensemble des sous-bassins-versants.

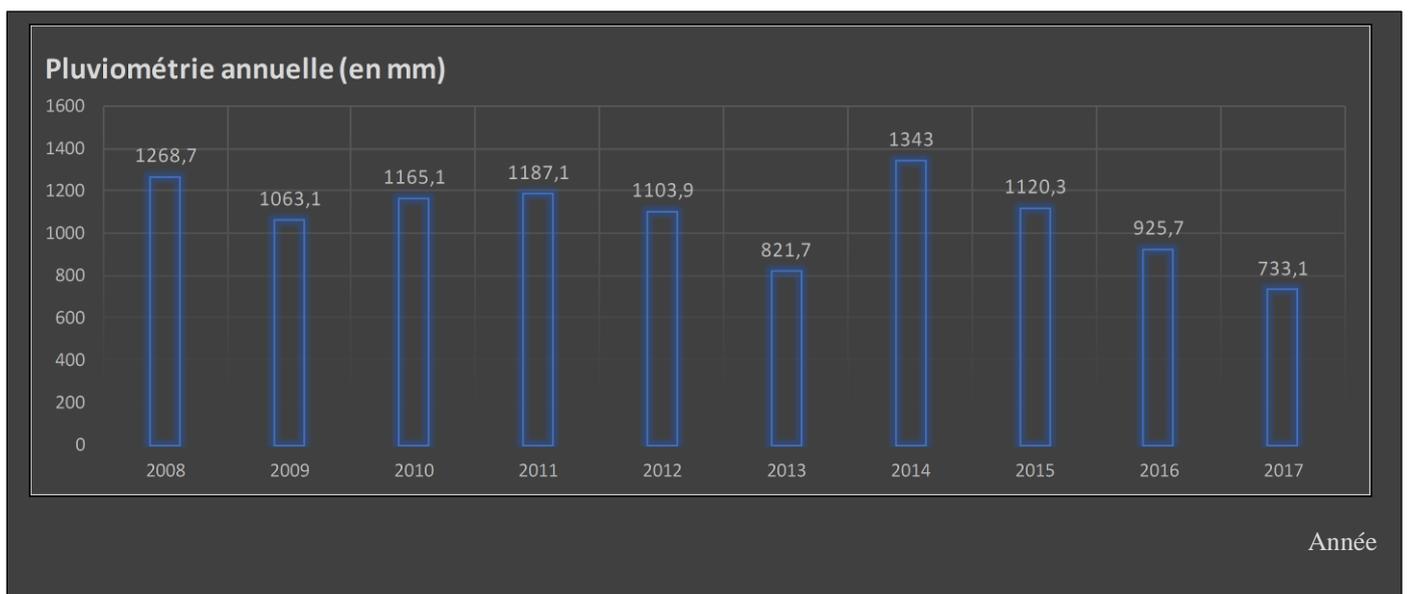
Figure 12. Evolution de la pluviométrie d'Ankazomborona et de Marosakoa (2008 à 2017)

On constate qu'il y a eu une alternance de hausse et de baisse de la quantité des précipitations annuelles de 2008 à 2017. Sachant que le mois de Janvier est le plus arrosé tandis que les mois les plus secs sont les mois d'Août et Septembre. L'agressivité climatique a un effet remarquable sur la quantité des précipitations de la zone.

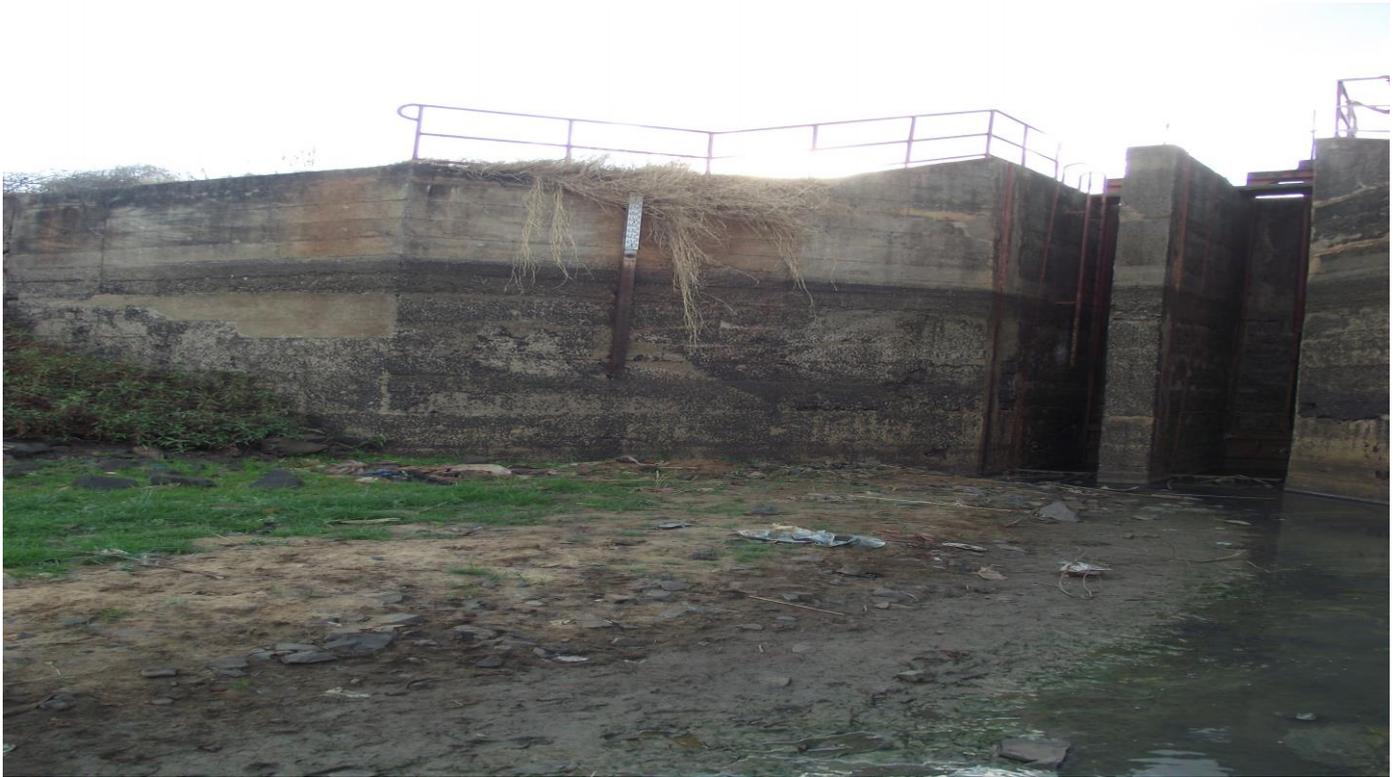
Photo 4. Insuffisance en eau dans le barrage, tarissement au niveau de la prise d'eau.

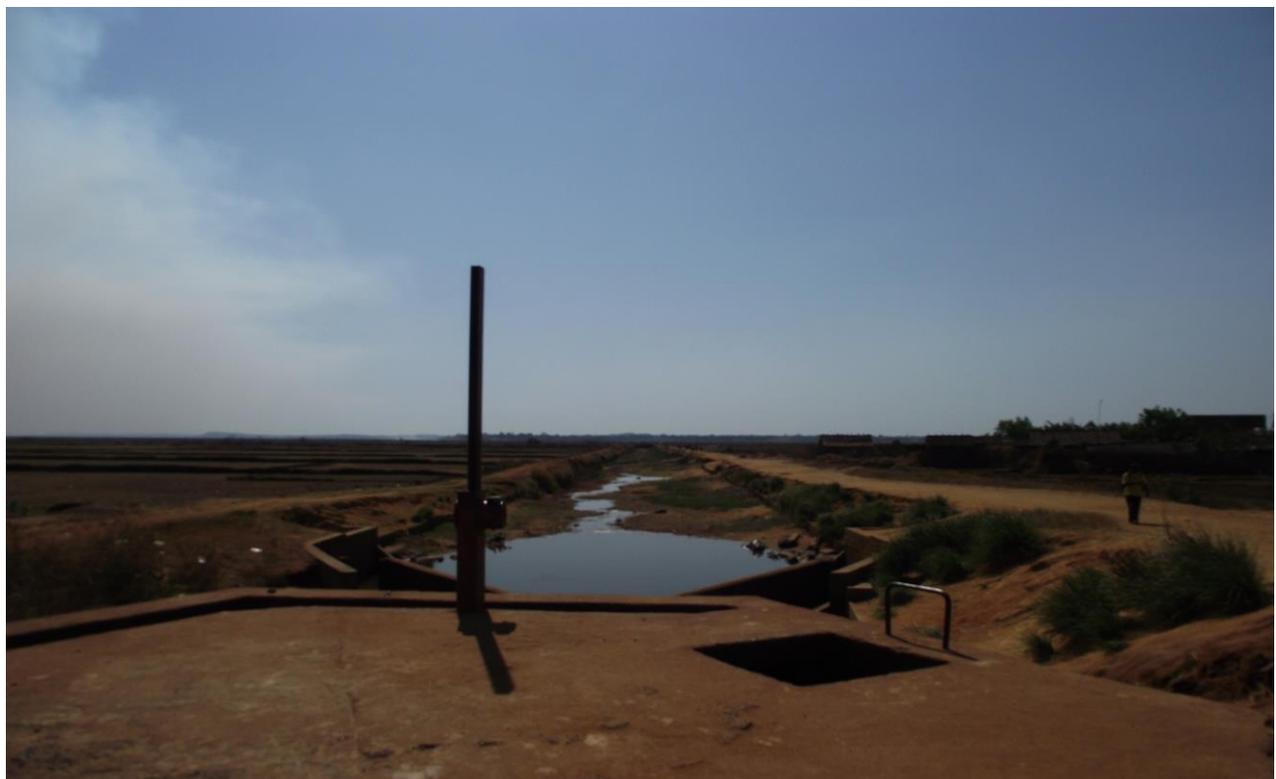
Photo 5. Des parcelles inexploitable de part et d'autre du canal principal

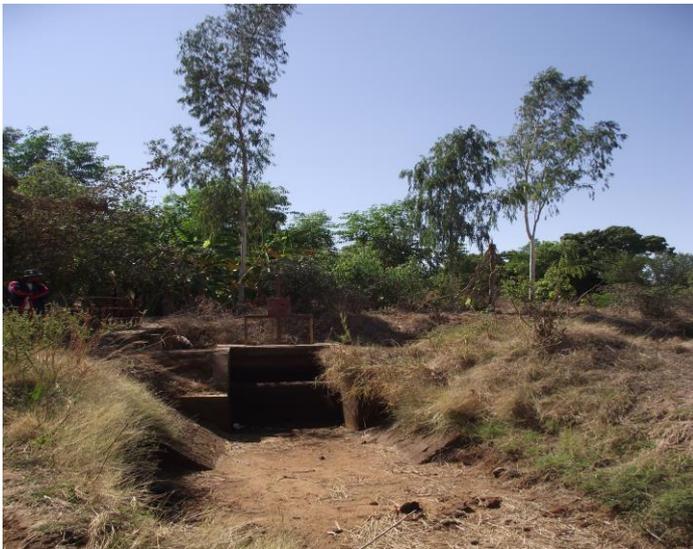
Photo 8. Début canal d'interconnexion reliant les retenues d'Ambilivily et d'Amboromalandy

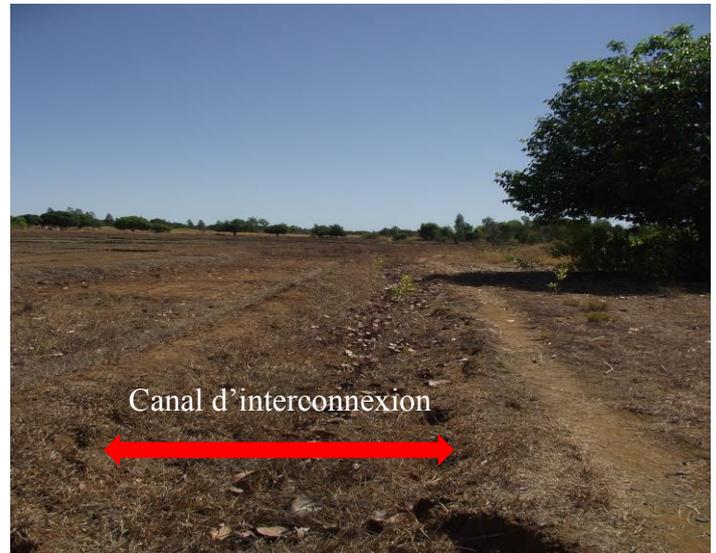
Photo 9. Fin canal d'interconnexion à 16°06'57,9''Sud et 46°46'26,1''Est

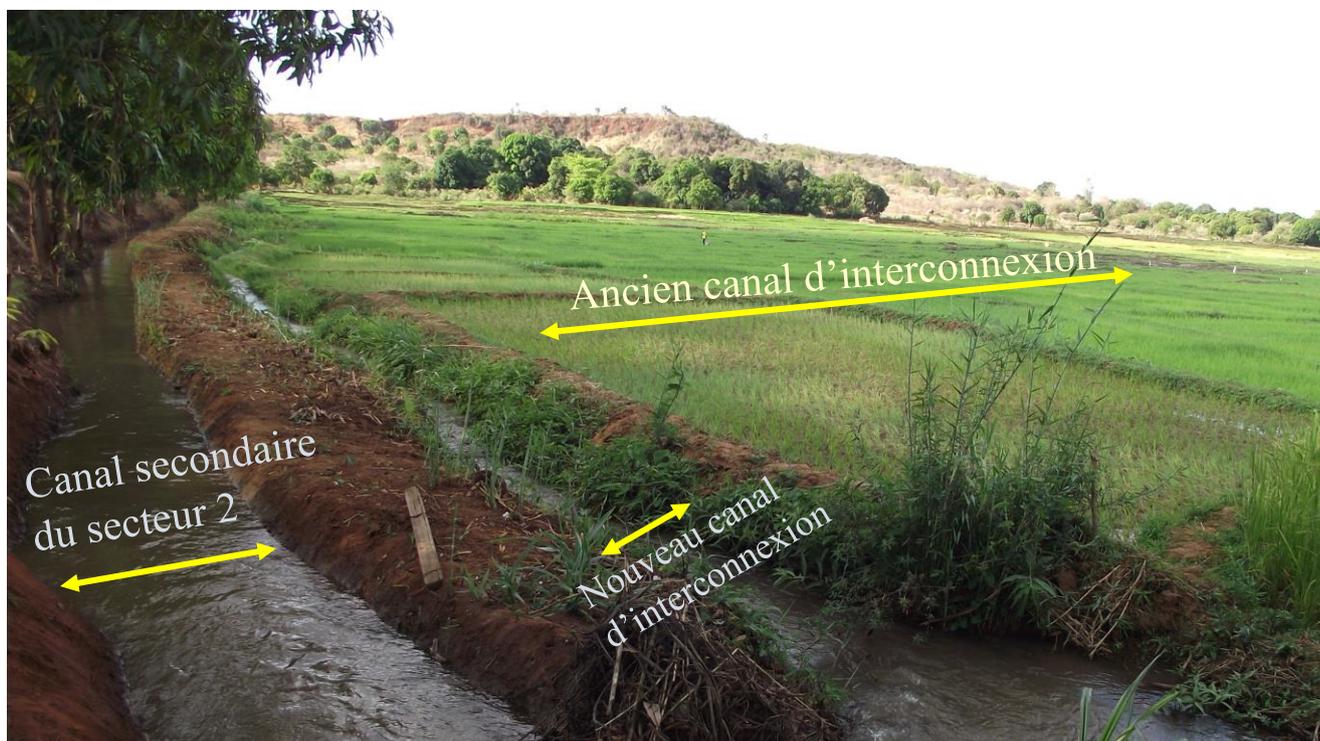
Photo 10. Situation actuelle du canal d'interconnexion d'Amboromalandy

Par ailleurs, la conjonction des facteurs naturels et des actions externes faites par l'homme, traduit une instabilité des conditions climatiques. Ces localités connaissent soit des raréfactions pluviométriques soit des crues non maîtrisées de la rivière Karambo en saison humide. Les réseaux d'irrigation sont envahis progressivement par d'énormes quantités de charge solide rendant ces derniers non opérationnels (Cf. Photo 10). Cette situation s'explique en partie par la dégradation du sous-bassin-versant de la Karambo en amont.

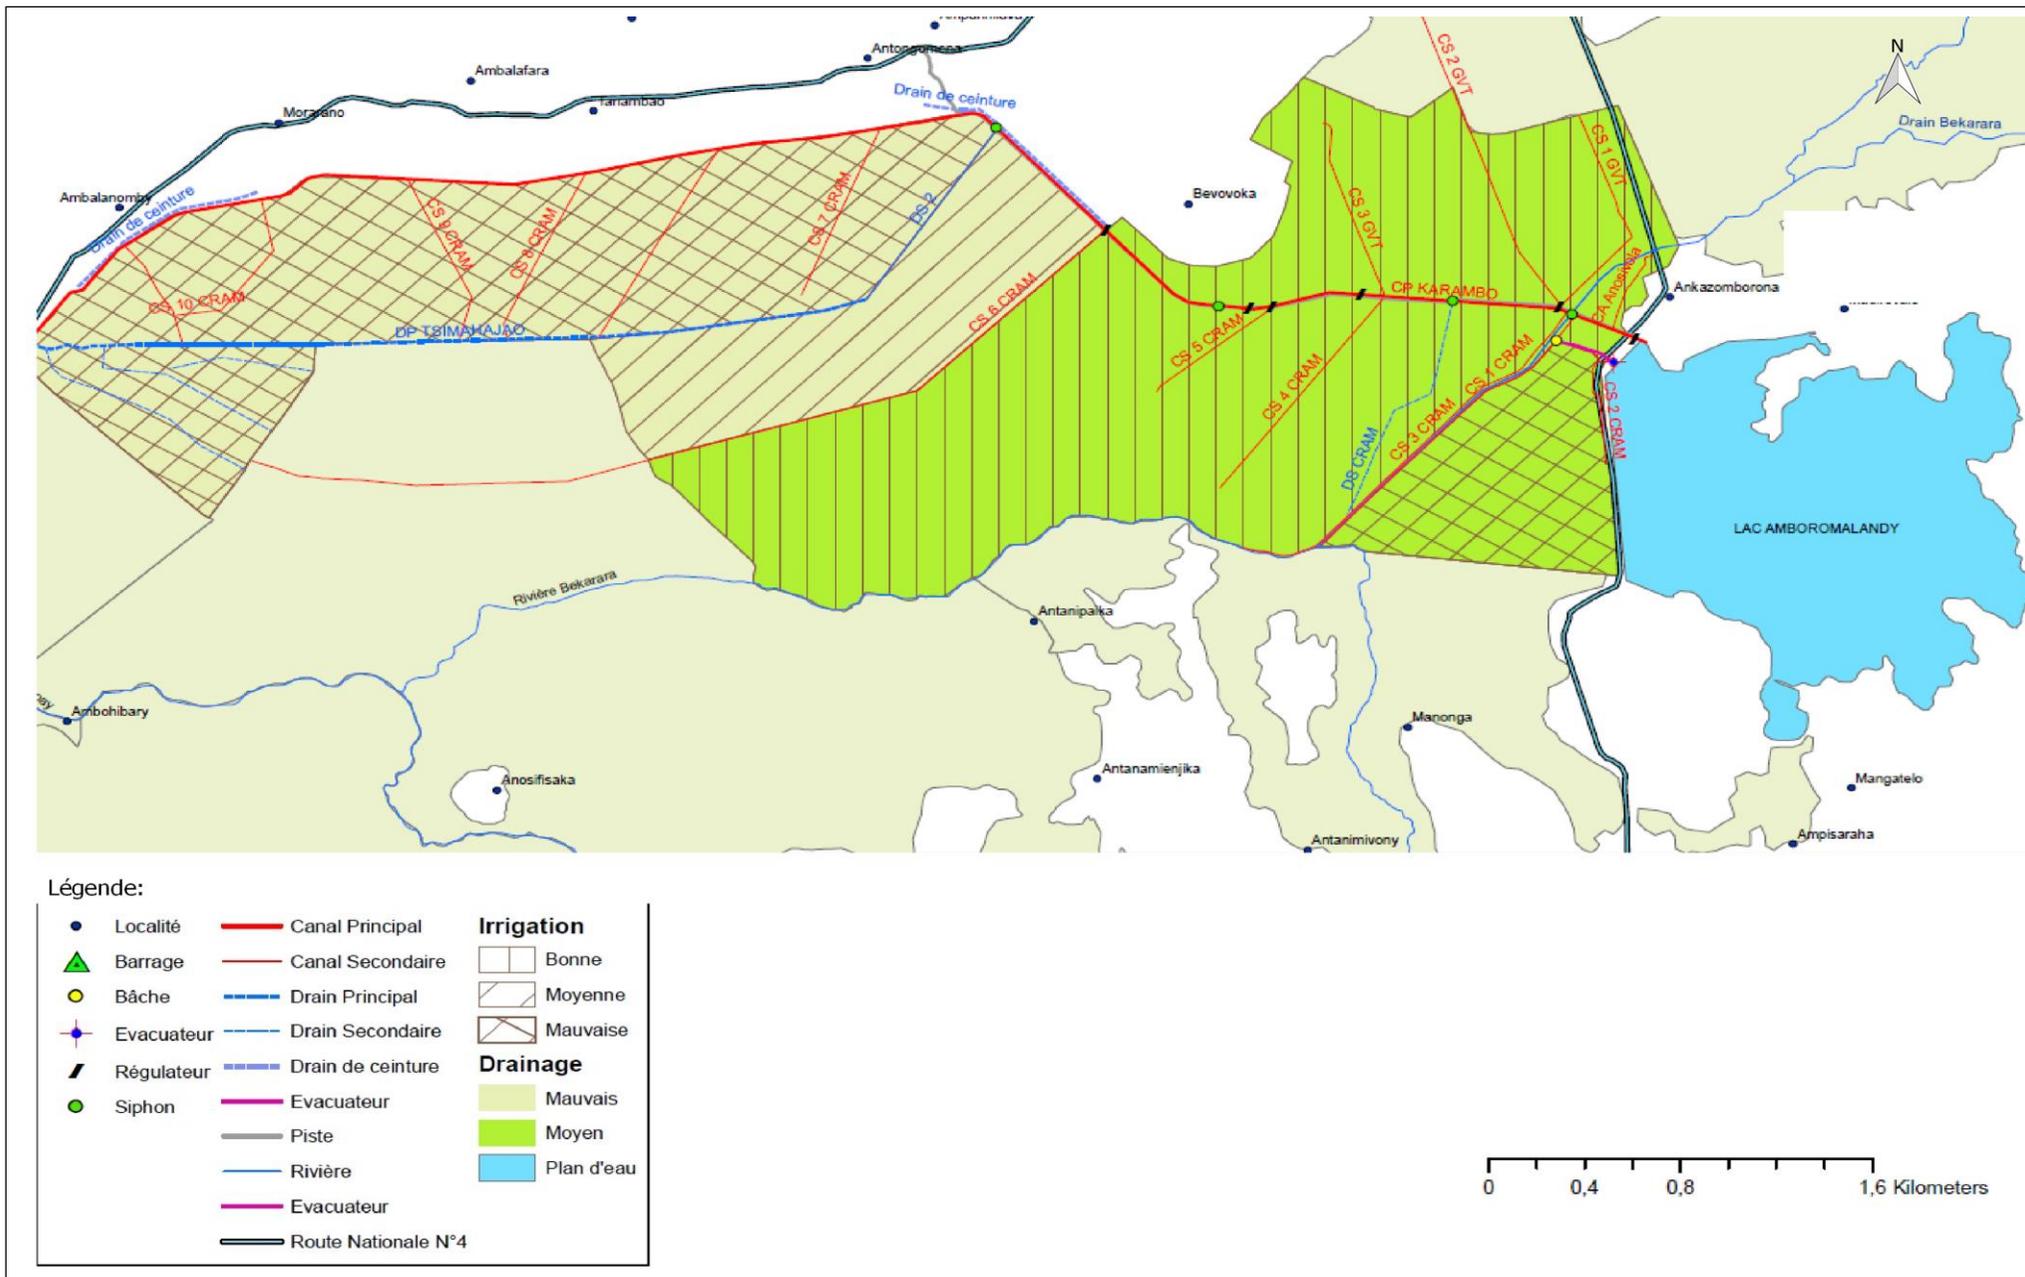
Figure 18. Situation de la répartition en eau dans le secteur 3

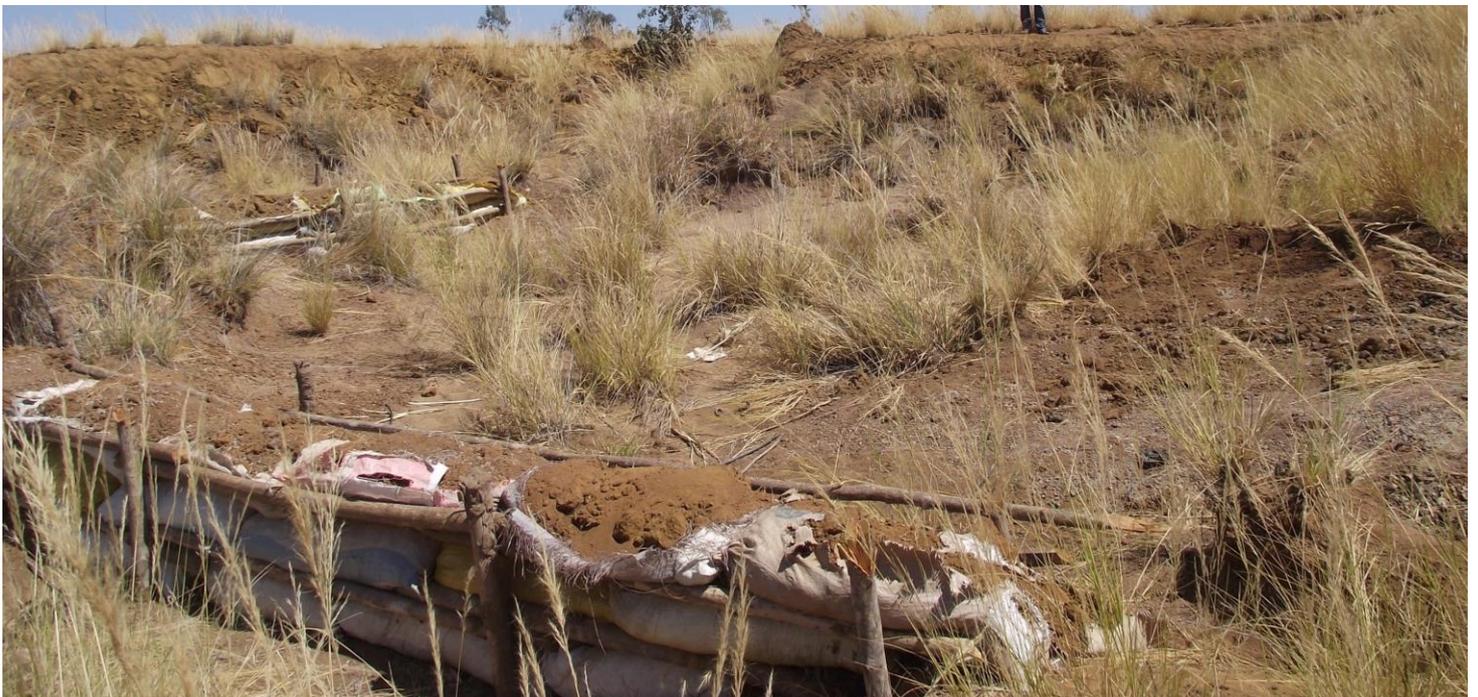
Photo 12. Réduction des charges solides par un barrage en fascine

Des détériorations rapides et défaillances des différents aménagements antiérosifs mis en place ont été observées. Des luttés antiérosives de forme mécanique comme les barrages en fascines²¹ (Cf. Photo 12) ont été installés pour une meilleure défense et restauration des sols contre l'érosion. Ces procédés visent à la limitation immédiate de l'érosion et sont destinés à empêcher la sortie des alluvions.

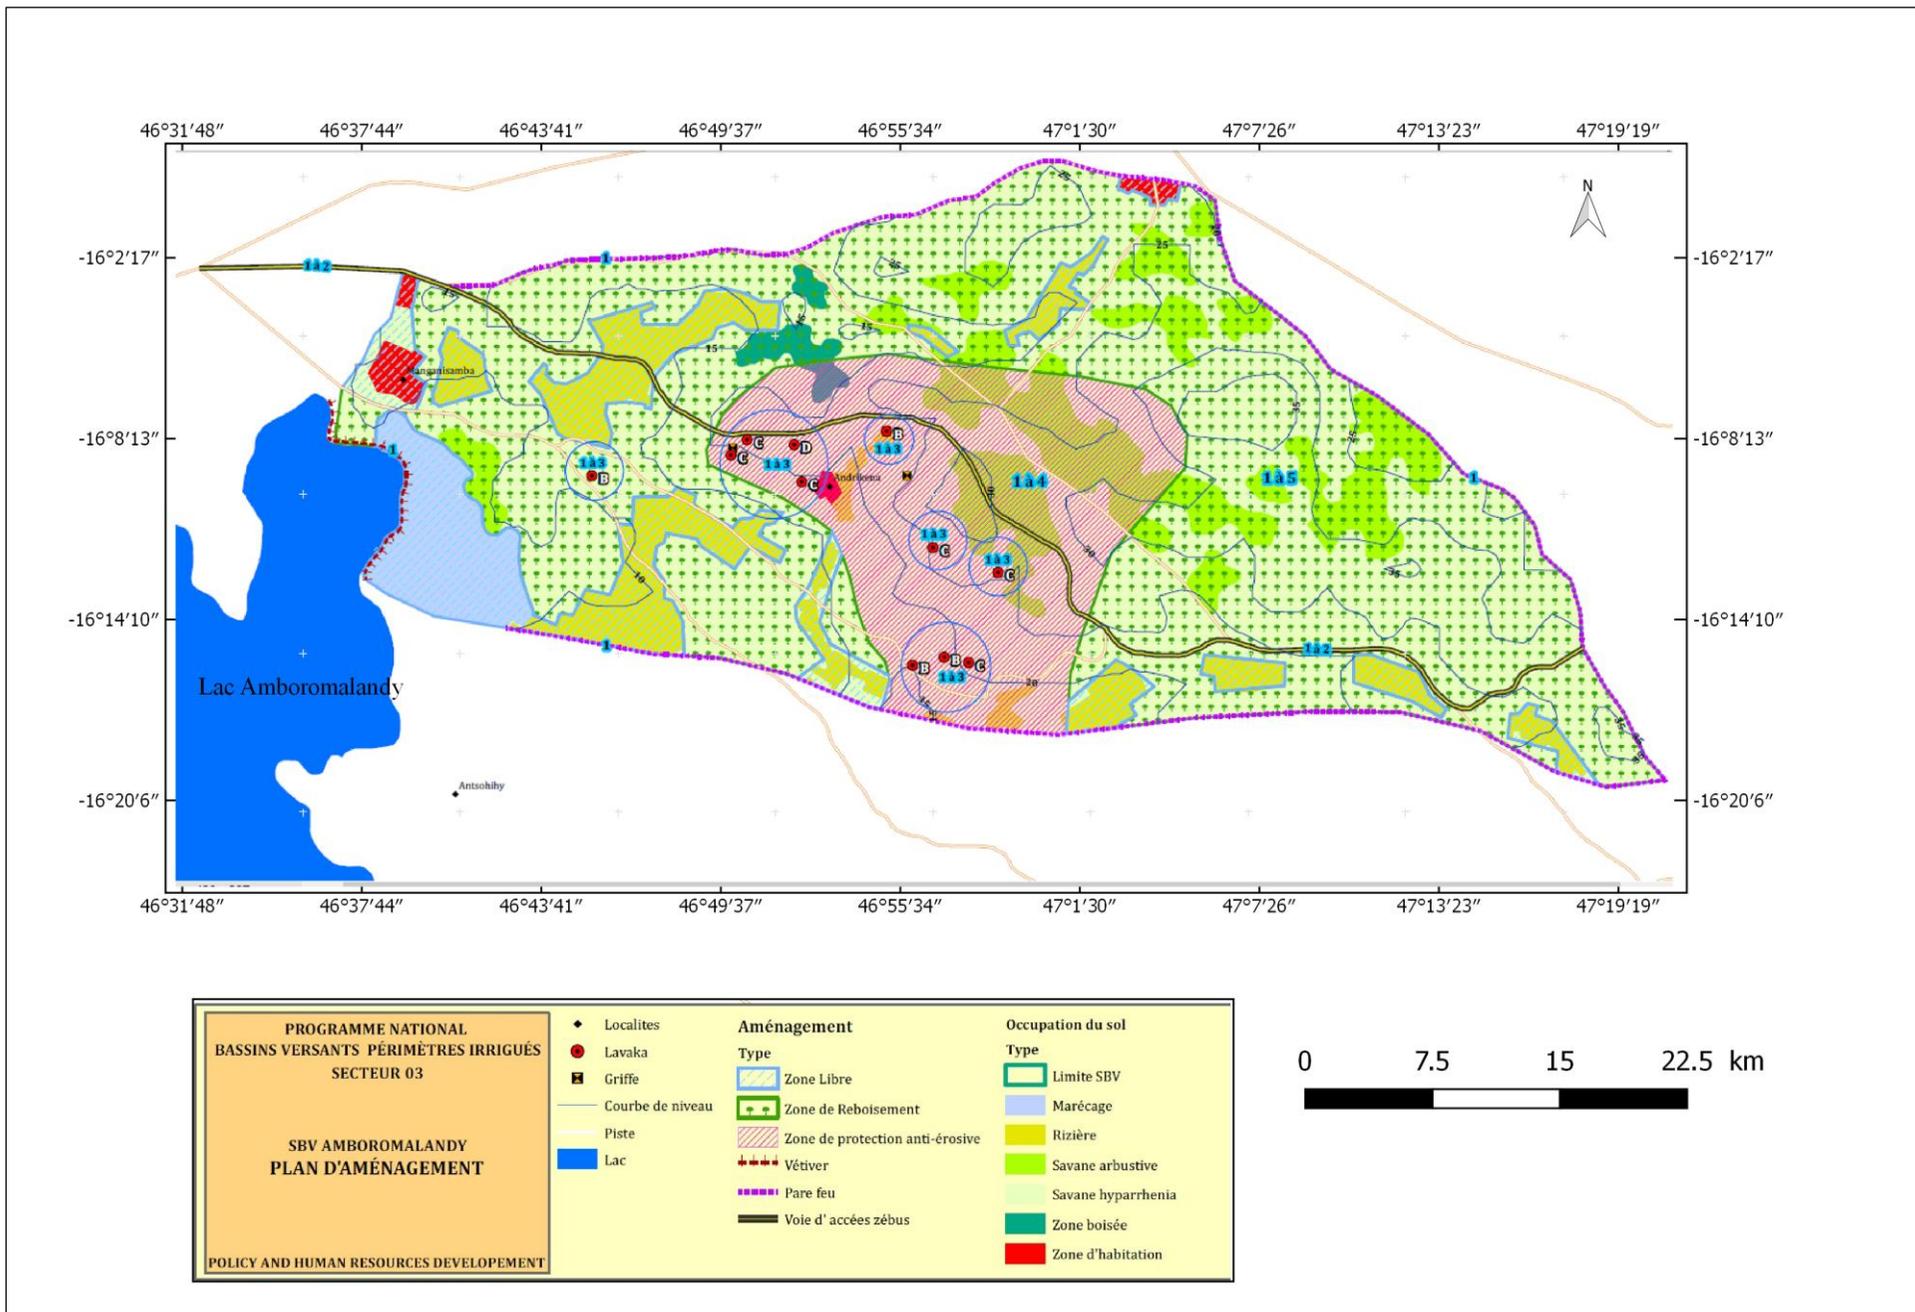
Figure 19. Plan d'aménagement des sous-bassins-versants

Ce financement inclut toutes les opérations de la phase préparatoire. Notamment la mise en place du pare-feu, de la clôture végétale anti-zébus, défrichage et trouaison. En outre, on distingue aussi la plantation, les entretiens du pare-feu, regarnissage et sarclage ainsi que la rémunération des individus œuvrant dans le processus du reboisement.

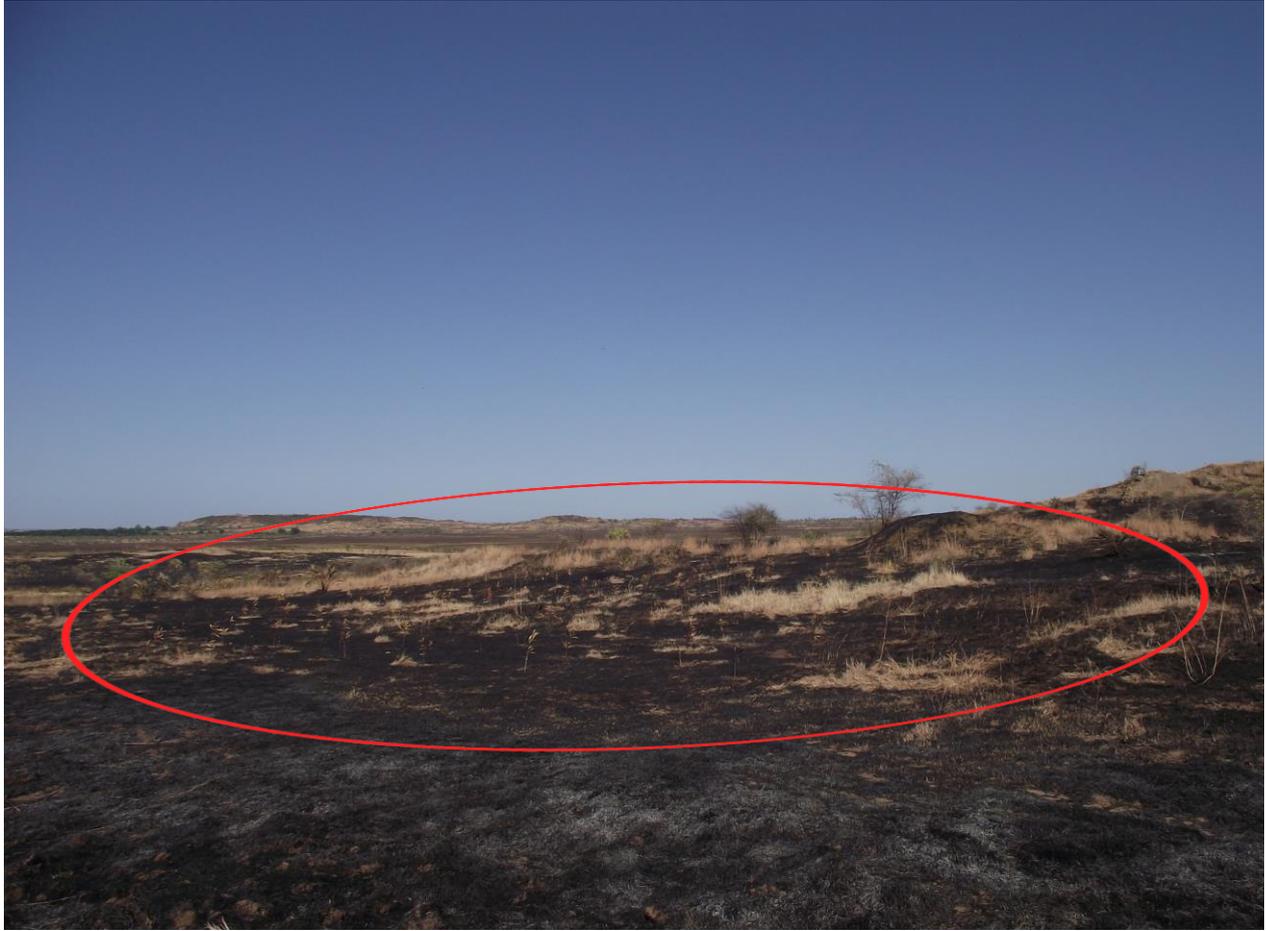
Photo 13. Site de reboisement détruit par le feu
