### CHAPITRE 1: PRESENTATION DE LA PLAINE D'ANTANANARIVO

# **CHAPITRE 2: ANALYSE HYDROLOGIQUE**

### CHAPITRE 3: LE RISQUE D'INONDATION DE LA PLAINE D'ANTANANARIVO

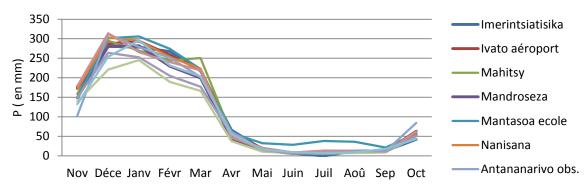
Figure 2 : Variation mensuelle de la précipitation moyenne en mm durant l'année hydrologique 2004/2005.

La précipitation sur notre zone est bien repartie, la variation des précipitations moyennes sur chaque station a la même allure. La précipitation maximale se passe durant le mois de décembre avec une valeur moyenne de 282,9 mm, tandis que la valeur minimale, 9 mm, se produit le mois de juin

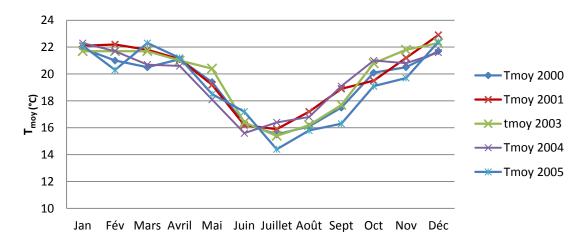
Figure 3 : Variation mensuelle de la température moyenne (2000 à 2005)

Le graphe ci-dessus montre que la plage de variation mensuelle de la température pendant ces 5 ans ne dépasse pas 3°C. La variation annuelle de température entre 2001 et 2005 garde la même allure.

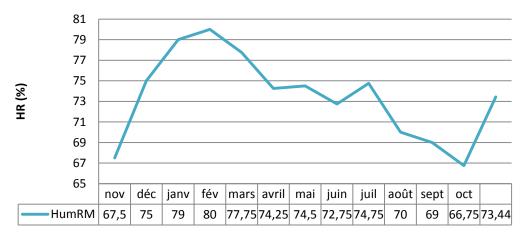
Figure 4 : Variation moyenne mensuelle de l'humidité de l'air (en %) / 2004-2005

La valeur de l'humidité de l'air dépend de plusieurs facteurs : humidité relative, vitesse du vent, température. Sa valeur tourne autour 73% en moyenne. Deux pics marquent une année hydrologique : une humidité assez basse (67,5% en Novembre) à cause de l'intersaison et une autre élevée (80% en Février), période pendant laquelle on enregistre une pluviométrie maximale.

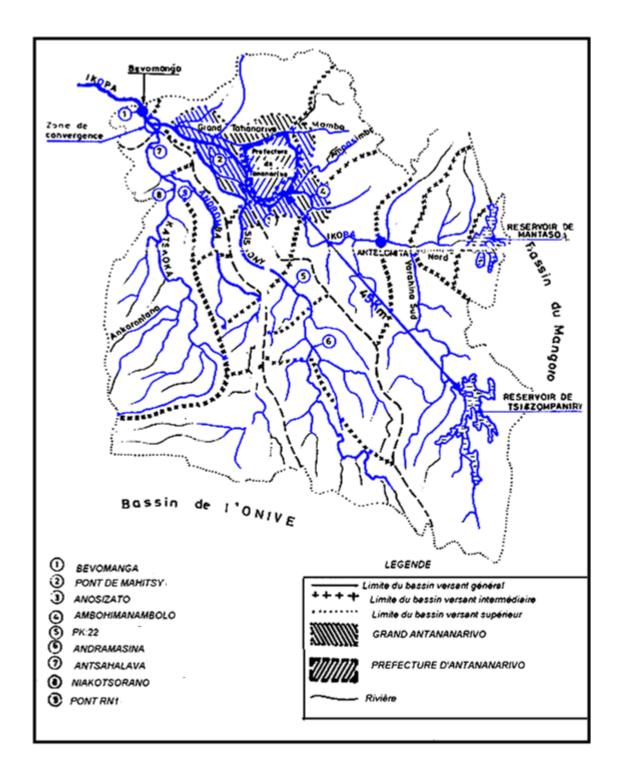
Figure 5 : Délimitation du Bassin versant supérieur de l'Ikopa contrôlé à Bevomanga

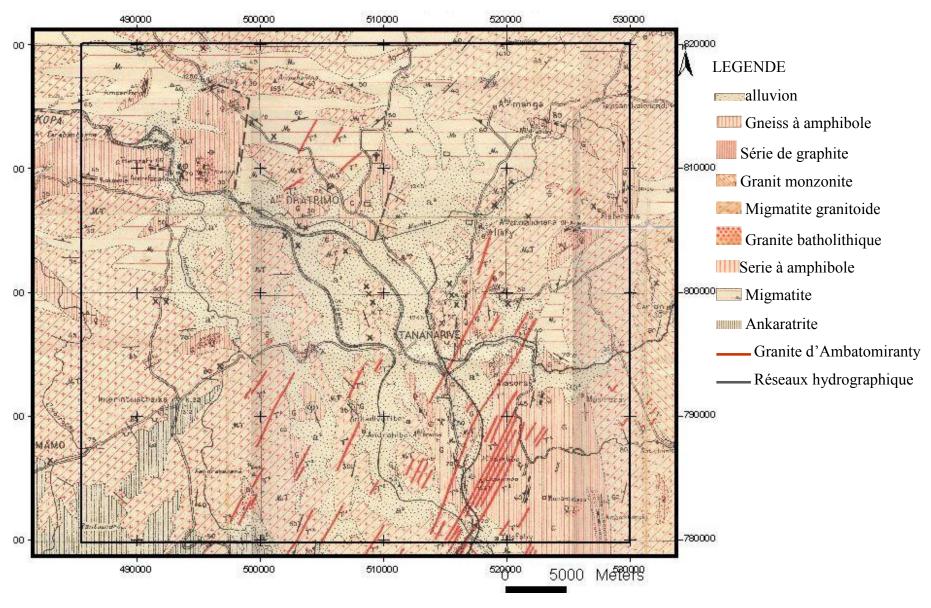
Figure 6 : Carte géologique (FTM BD100)

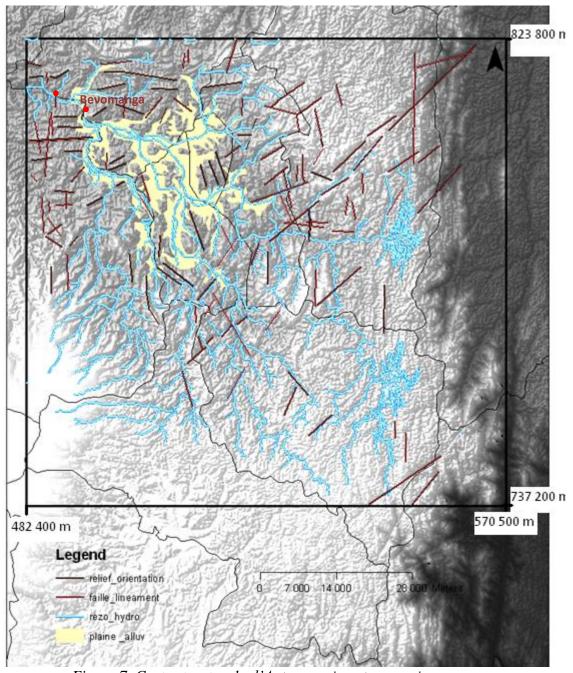
Le MNT suivant montre les variations de l'orientation des reliefs sur le bassin versant. Au niveau de la plaine d'Antananarivo ils changent de direction. Des fractures peuvent être distinguables sur la carte, parfois elles coupent les reliefs avec une longueur plus ou moins long. La géomorphologie du complexe Bevomanga Farahantsana est formée par des collines généralement de direction E-W, coupées par un linéament surélevé de direction subméridien qui est la formation rocheuse affleurant à Farahantsana.

Figure 7 Carte structurale d'Antananarivo et ses environs

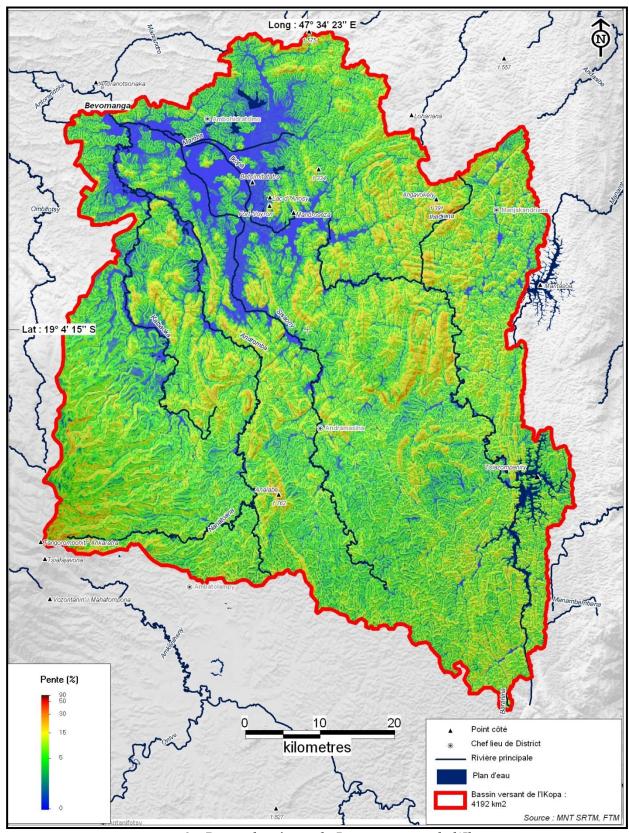
La carte des pentes classées du bassin versant est donnée sur la figure ci-dessous. Les valeurs des pentes comprises entre 0% et 14% constituent le fond de la carte. Elles représentent les bas fonds et la plaine alluviale d'Antananarivo. D'après cette carte, les collines de ce bassin versant présentent des pentes 20% à 90%. Ces derniers se localisent en général dans la partie amont du bassin versant et subissent des fortes érosions, origine des alluvions de la plaine.

Figure 8 : Pente classée sur le Bassin versant de l'Ikopa

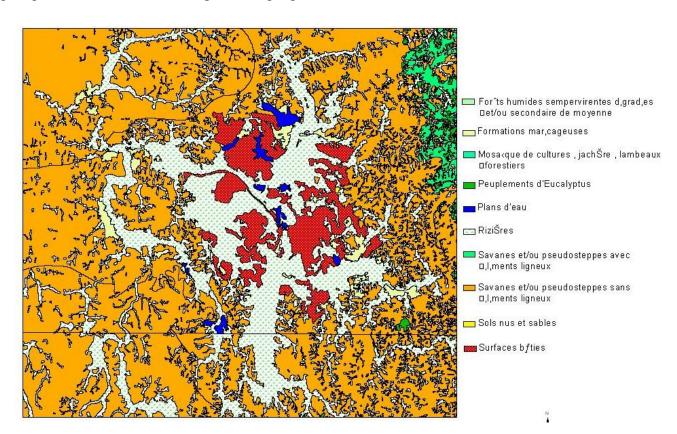
L'occupation du sol représente le paramètre d'interface d'un bassin versant. Concernant la plaine, la principale occupation du sol est la rizière. Aux environs de la plaine et en aval, les collines sont occupées par des zones d'habitation ou presque dénudées. La forêt est absente dans ce secteur, l'occupation du sol n'a pas de grande influence sur les conditions climatologiques de l'ensemble. A l'est, les collines sont boisées d'Eucalyptus (Andramasina et Manjakandriana, Ambohimiadana), et des pins (Ambatolampy). La précipitation y est élevée par rapport à celle du premier secteur. Le fait que la majeur partie du bassin versant est occupée par des savanes ou presque dénudée entretien la dégradation progressive des sols.

Figure 9 : Occupation du sol de la plaine d'Antananarivo

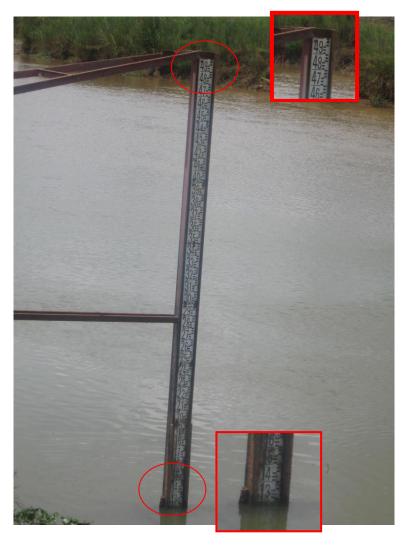
Elle est équipée d'un capteur d'hauteur d'eau et de deux échelles limnimètriques destinées aux basses eaux et aux hautes eaux.

Photo 1 : Echelles limnimètriques à la station de Bevomanga (respectivement basse eaux et haute eaux)

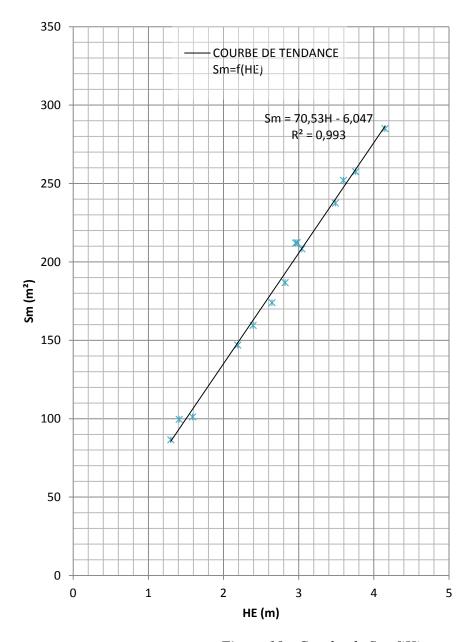
On peut assimiler le profil en travers à un rectangle, forme qui est le résultat de l'envasement du lit. Ce type de profil est caractérisé par une allure linéaire de la courbe  $S_m=f(H)$ , allure vérifiée d'après la figure suivante. La droite de régression linéaire est d'équation

$$S_m = 70,53H - 6,047$$
 avec  $R^2 = 0,993$ .

Figure 10 : Courbe de  $S_m = f(H)$

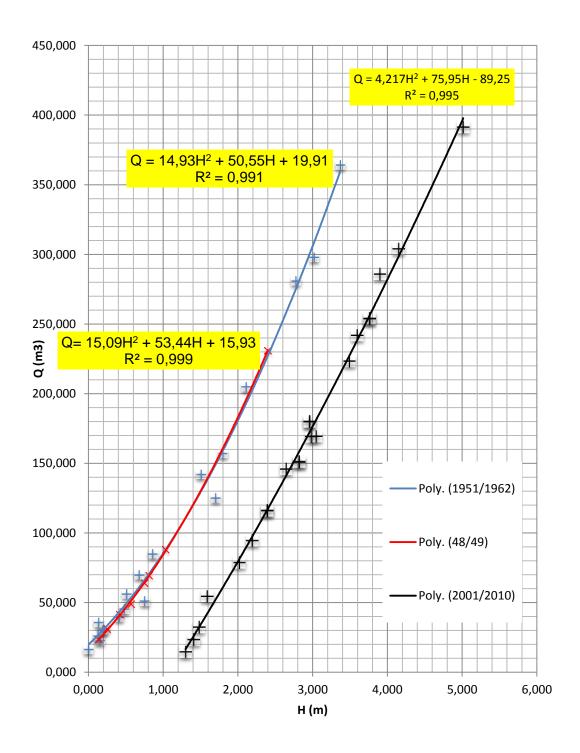
Figure 11 : Courbes de tarage de l'Ikopa à la station de Bevomanga

D'après cette figure, les trois jaugeages sont tous univoques. Ce caractère est dû à la pente faible du lit et la forme régulière de la section mouillée. L'allure de la courbe de tarage récente est presque linéaire. Le coefficient de détermination de la tendance linéaire est de 0,995

Trois courbes ont été successivement établi sur chacun des trois séries de jaugeage citées cidessus. Elles sont représentées sur une même figure (*figure 11*). L'extrapolation est effectuée en utilisant les courbes de tendance de chaque série de mesure. Les tarages des deux anciennes séries de mesure sont presque superposés. Ce fait montre la stabilité du lit pendant ce période de 10 ans.

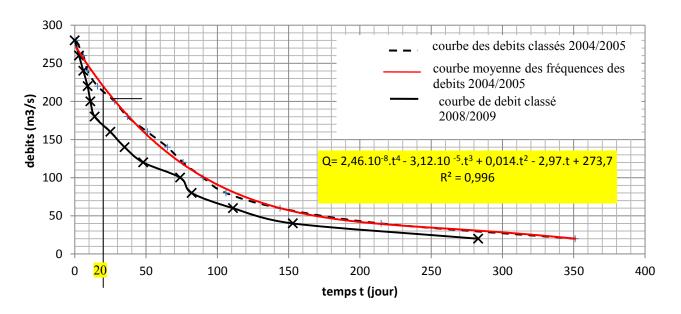
La courbe des débits classés correspondante à l'année 2008/2009 présente la même allure que celle de 2004/2005. A la différence de cette dernière elle est marquée par une diminution des débits. Ce fait est expliqué par les valeurs manquantes du mois d'avril et de septembre et par l'augmentation des prises d'eaux en amont.

Figure 12 : Courbe des débits classés de l'Ikopa à Bevomanga

A partir de cette courbe, on peut distinguer les points essentiels ou *débits caractéristiques* correspondants à des fréquences remarquables :

- **DCM**: le débit caractéristique maximum comme étant le débit dépassé 10 jours par an ;
- **DC6**: le débit moyen caractéristique dépassé 6 mois par an
- DCE : le débit caractéristique d'étiage dépassé 355 jours par an
- DCI, DC3, DC9 et DC11 : les débits dépassés respectivement 1, 3, 9, et 11 mois par an.

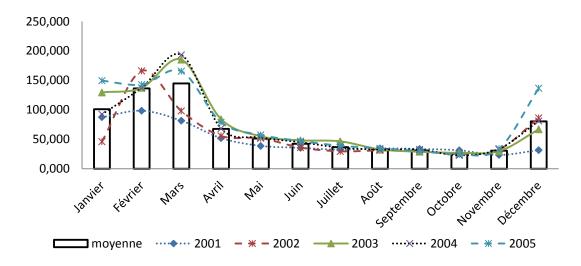
Figure 13 : Débits moyens mensuels de l'Ikopa à Bevomanga

D'après la *figure 13* on constate que le mois de mars présente le maximum de débit moyen pour une valeur égale à 144,17m<sup>3</sup>/s. Le débit le plus bas se trouve au mois d'octobre avec un débit moyen 26,0 m<sup>3</sup>/s.

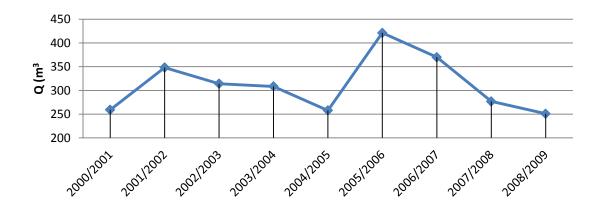
D'après ce tableau, la moyenne des crues maximales annuelles est de 311,85 m³/s. La loi de distribution statistique qui correspond à cette série de valeur est une loi dissymétrique négative. Le nombre des crue inferieures à la crue moyenne est supérieur au nombre des crues supérieures à celle-ci. La concavité de la courbe est vers les débits croissants.

Figure 14: crues maximales annuelles

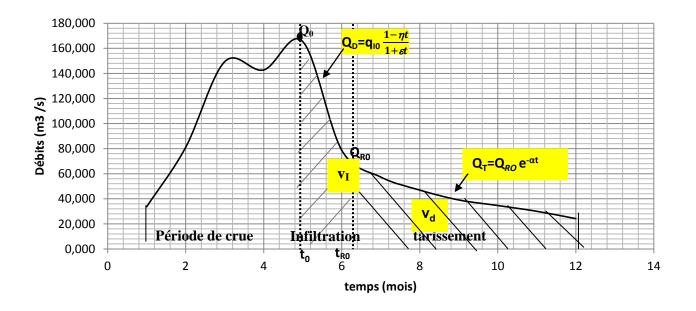
Pour l'année hydrologique 2004/2005 la variation temporelle du débit est représentée par la courbe suivante. La courbe des basses eaux est constituée par celles de décrue ou d'infiltration et de tarissement. Pour tous les calculs le temps t est compté à partir du débit en pointe de crue  $\mathbf{Q_0}$ , on ne considère pas la courbe des hautes eaux.

Figure 15 : Hydrogramme débit / année hydrologique 2004/2005

D'après l'analyse de cette courbe et les calculs, les paramètres des basses eaux sont les suivants.

$\mathbf{Q}_0$	:	$168 \text{ m}^3/\text{s}$	Débit en pointe de crue
$Q_{R0}$	9:	$70 \text{ m}^3/\text{s}$	Débit initial en phase de tarissement
$\mathbf{q}_{\mathbf{I0}}$	:	$98 \text{ m}^3/\text{s}$	Débit d''infiltration en pointe de crue
$\mathbf{t_1}$	:	42 jours	Durée de l'infiltration
$\mathbf{t_f}$	:	439 jours	Durée du tarissement
η	:	0,024 l/j	Coefficient de durée ou vitesse d'infiltration
α	:	0,005 1/j	Coefficient de tarissement
ε	:	0,09 l/s	Coefficient d'hétérogénéité de l'écoulement
$\mathbf{v_d}$	:	$36~037~\text{m}^3$	Volume dynamique
$\mathbf{v_I}$	:	$10~035~\text{m}^3$	Volume d'infiltration

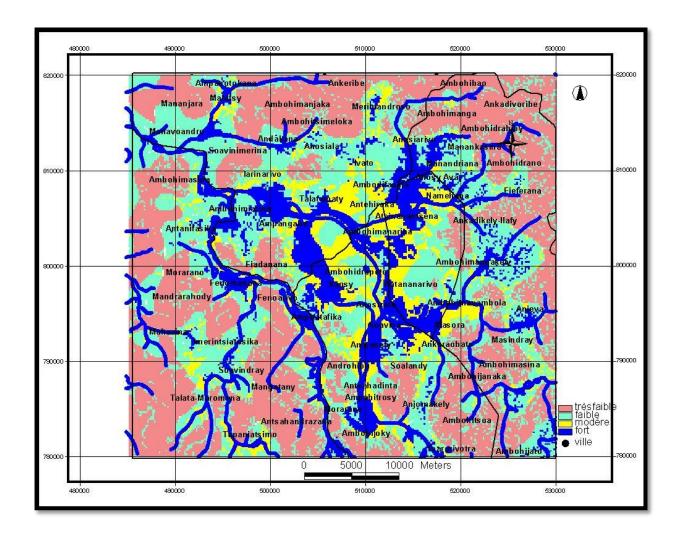
Figure 16 : Carte de risque à l'inondation de la plaine d'Antananarivo

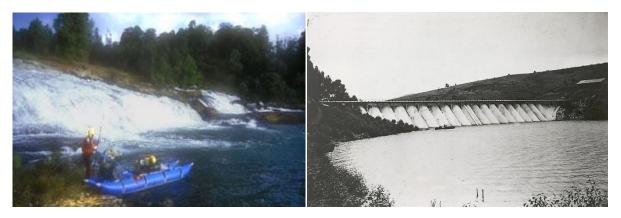
Photo 2: Barrages de Tsiazompaniry et de Mantasoa

Caractéristiques	Mantasoa	Tsiazompaniry
Bassin versant contrôlé	116km²,	336km <sup>2</sup> .
Capacité du réservoir	72 millions de m <sup>3</sup>	223 millions de m <sup>3</sup>
Surface maximale inondée	1850 ha	2800 ha
Lâchure et déversement (moyenne annuelle)	$1.9 \text{ m}^3/\text{s}$	$11.2 \text{ m}^3/\text{s}$
Période de lâchure	août jusqu'à mi-octobre.	juin à octobre

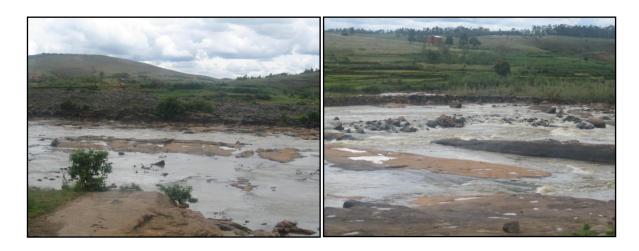
Les études de l'aménagement de la plaine d'Antananarivo par George NOIZET et ses équipes visaient à dérocter le seuil rocheux de Farahantsana, plus précisément le seuil rocheu au sud du village d'Itendro en amont de Bevomanga. Plusieurs milliers de mètres cubes de matériaux y ont été extrait. Il ne fait qu'alléger le problème. Il est vite apparu qu'un autre seuil existait en aval, seuil actuel de Farahantsana. Une campagne de sondage (*Noizet, 1967*) a montrée que les bedrocks affleurent ou sub-affleurent sur plus de 6km depuis Bevomanga jusqu'au chutes et qu'il se présente à faible profondeurs sur plusieurs km en amont de Bevomanga. En ce moment le déroctage des bedrock perturbant le lit est faisable techniquement mais seul le coût, trop élevé, pose un problème.

Photo 3 : Résidus du déroctage effectué en 1957 au environ de Bevomanga

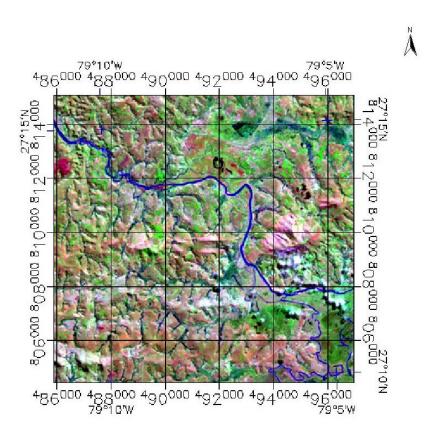
La composition colorée 742 est utilisée. Elle permette de rehausser ou mettre en évidence les structures ou le relief. L'identification de la déviation se fait manuellement.

Composition colorée 742 du Landsat TM 7

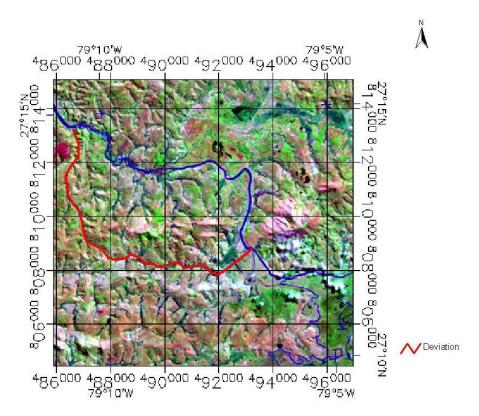
Exemple de déviation empruntée

Quelque soit le type de canalisation, le trajet du nouveau lit doit suivre des dépressions ou fractures, le plus possible suivant des linéaments.
