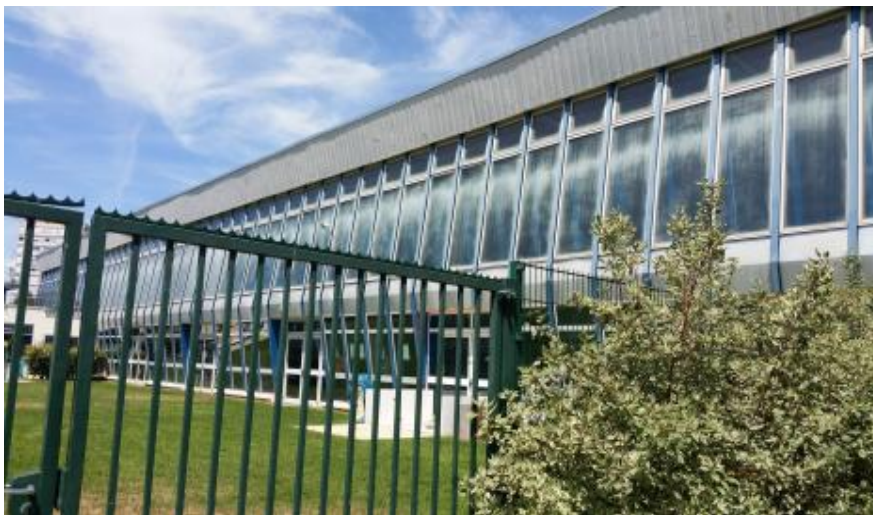
**Figure 2.12 :** Photo de la façade conservée (coté piscine)

A titre indicatif nous reproduisons ci-dessous la façade opposée à la zone travaux (coté piscine) devant être conservée telle quelle mais identique à celle devant être déposée.

Afin de minimiser les dégâts et d'éviter toutes catastrophes, GTM Bâtiment a positionné des étais provisoires en attendant de connaître le diagnostic de ce comportement et la solution envisageable qui puisse rendre la toiture à sa position initiale et agrandir le stade sans courir aucun risque.

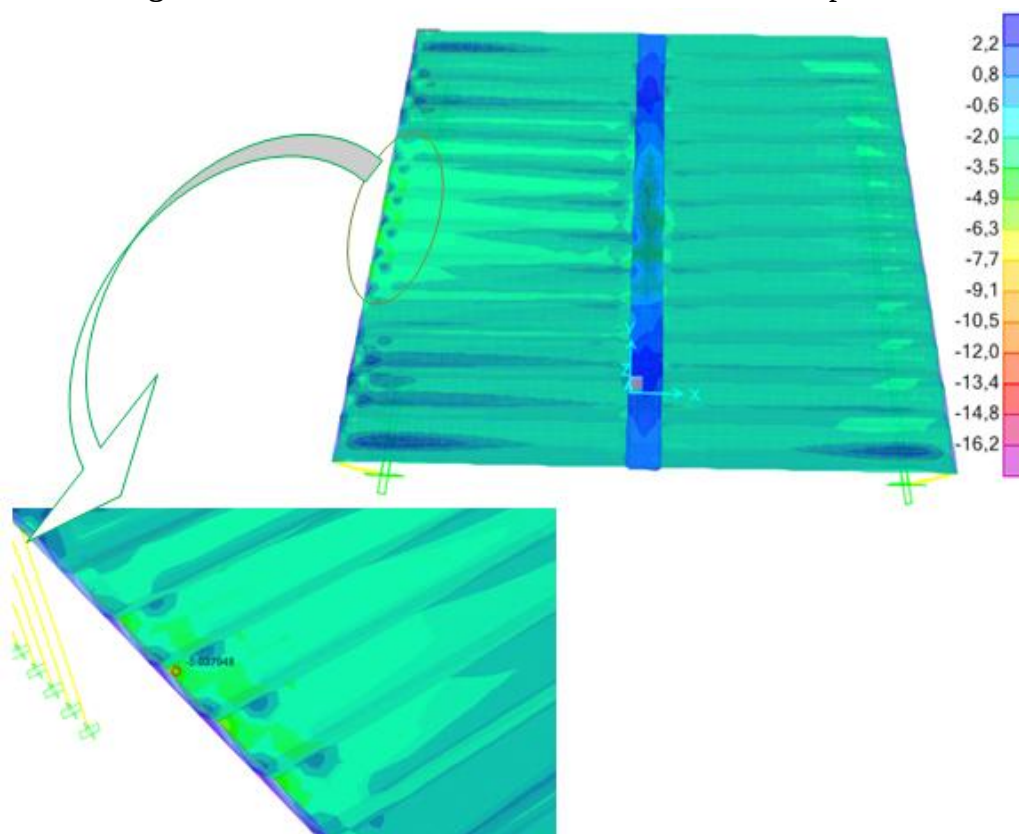
Figure 3.20 : Contraintes au niveau de la dalle du coté gymnase (avec S22)

Du côté non déposé de la façade, la valeur de la contrainte est négative sur la partie supérieure de la nervure, contrairement à la partie inférieure qui est positive (voir figure 3.19). Du côté déposé de la façade, il y a augmentation notable des contraintes de compression de -5,03 Mpa sur environ 5 nervures (voir figure 3.20).

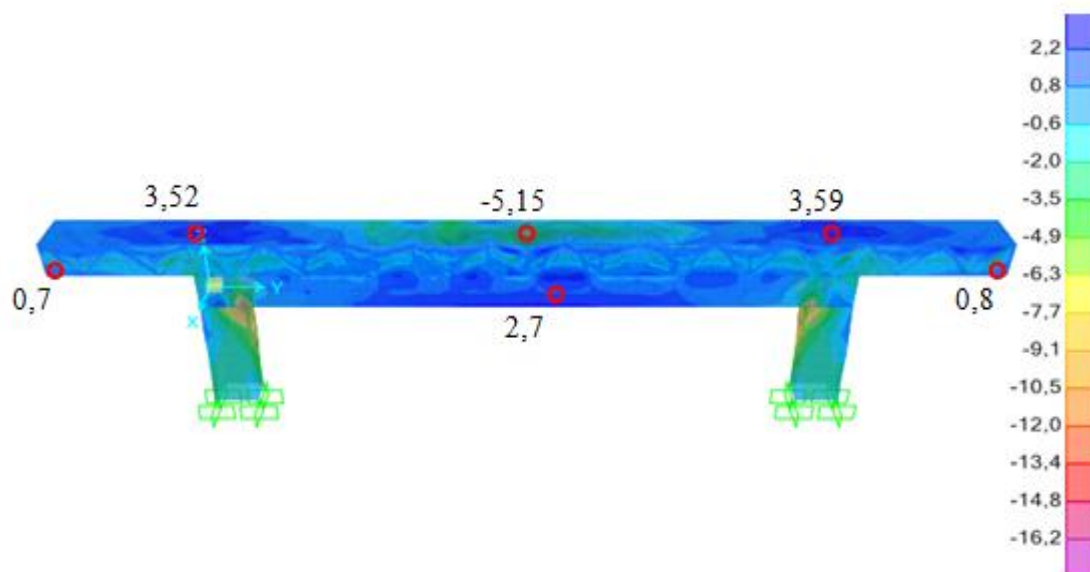
**Figure 3.21 :** Contraintes au niveau de la poutre caisson après enlèvement des poteaux

La figure 3.21 présente la répartition des contraintes au niveau de la poutre caisson. On constate que la poutre est tractée en bas et comprimée en haut avec une contrainte maximale de compression de -5,15 MPa et de traction de 3,59 MPa.

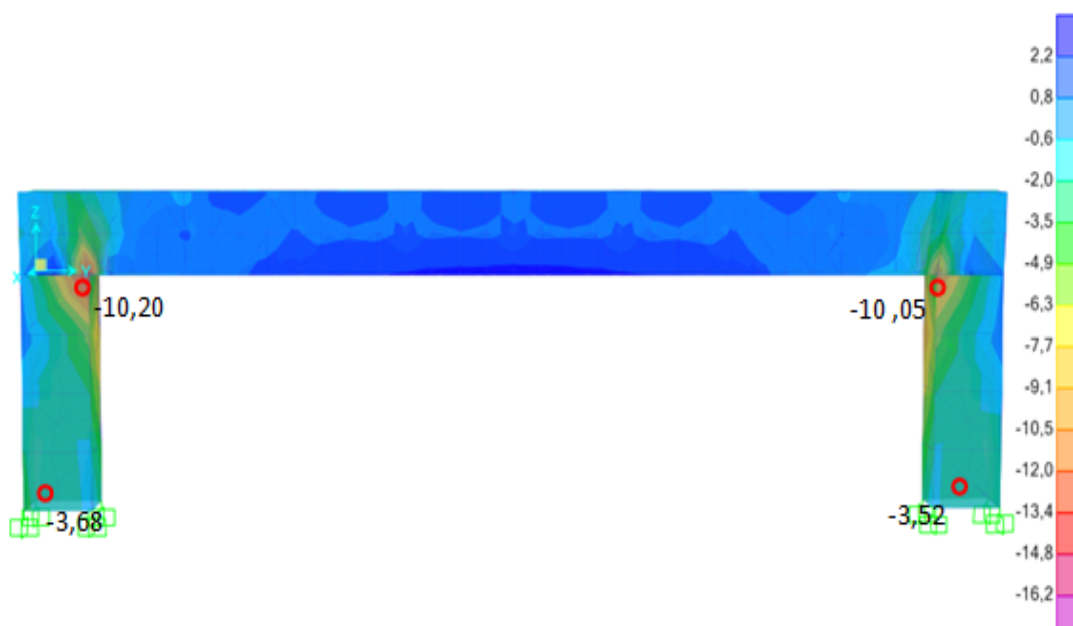
**Figure 3.22 :** Contraintes au niveau des poteaux principaux après enlèvement des poteaux

La distribution des contraintes des poteaux principaux est montrée sur la figure 3.22. On constate une compression totale des poteaux avec un maximum de -10,20 MPa.

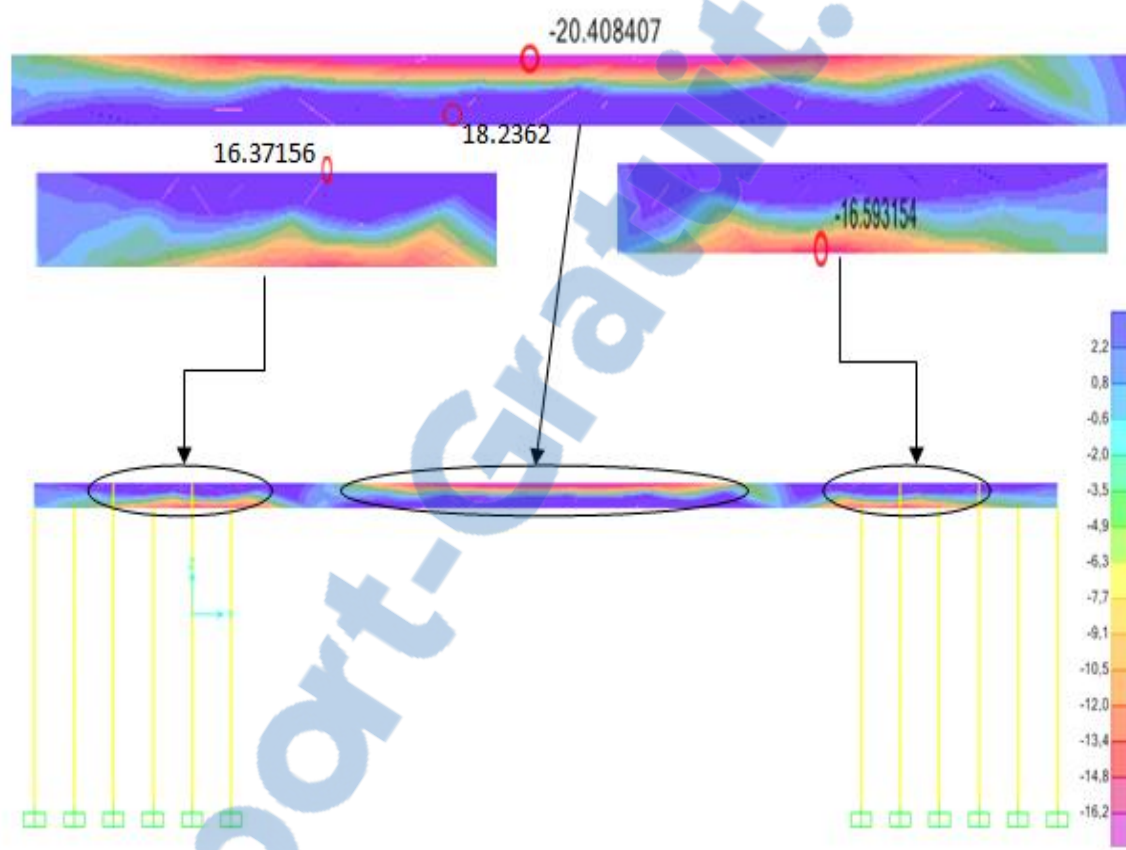
**Figure 3.23 :** Contraintes au niveau de la poutre de rive (façade déposée)

Dans la figure 3.23, de grandes contraintes de traction sont concentrées sur la partie inférieure du milieu de la poutre avec une valeur maximale inadmissible de 18,83 MPa et des contraintes de compression aussi inadmissible sur la partie supérieure qui a atteint -20,40 MPa. Contrairement aux extrémités, on remarque que le haut de la poutre est tendu, et le bas est faiblement comprimé.

Après analyse de ces résultats, on a pu conclure que la phase provisoire lors de la dépose de la façade et la flèche conséquente prise par la toiture serait la cause des endommagements relevés sur site sources des inquiétudes du maître d'ouvrage par rapport à la stabilité de la structure.

En ce qui concerne la première solution, un portique sous la poutre de rive a été proposé pour supporter les charges de la toiture, assurer la stabilité horizontale et diminuer la flèche causée lors de la suppression de la façade. Ce portique permet d'assembler de manière continue les arbalétriers et les poteaux et sont constitués d'éléments en treillis tubulaires et cela est bien montré dans la figure 4.1. La flèche mesurée au niveau de la poutre de rive est de 6,70 cm.

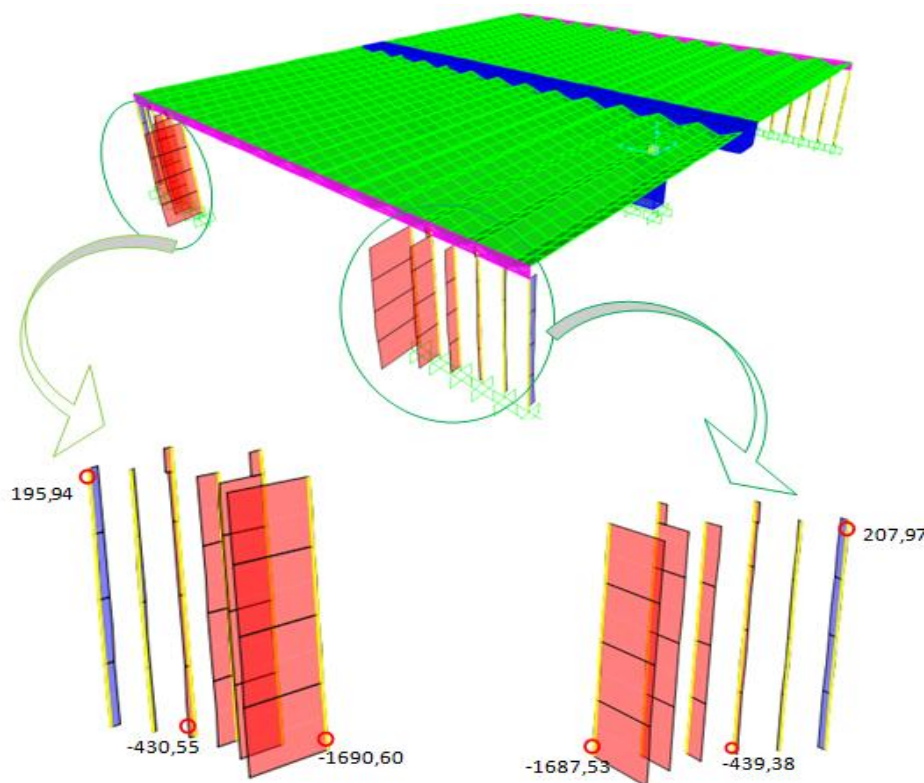
**Figure 3.25 :** Efforts normaux pour les potelets métalliques (façade déposée)

Lors de la dépose partielle de la façade, la nouvelle répartition des charges sollicitant les potelets de la façade déposée a engendré que la valeur maximale de l'effort normal de compression (1690,60 kN) dépasse la capacité portante de ces éléments métalliques existants ( $N \geq N_{pl,rd} = 540,5 \text{ kN}$ ). Cela est bien exprimé sur la figure 3.25.
