CHAPITRE 4

PRÉSENTATION DES RÉSULTATS

4.1 Mode de rupture et durée de vie

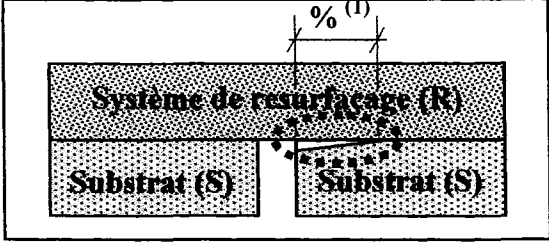
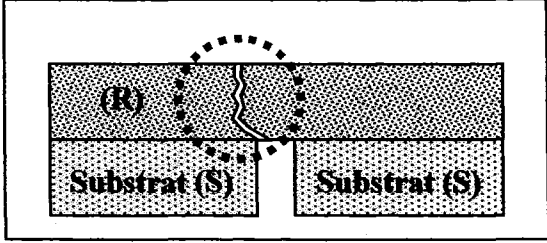
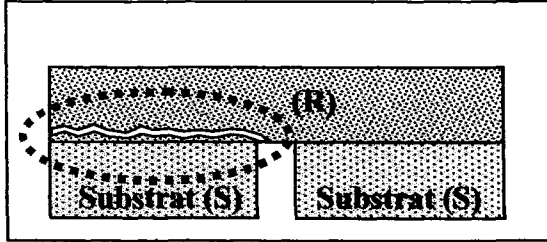
Mode de rupture	Code	Schéma illustrant le mode de rupture
Rupture partielle du corps d'épreuve suivant un plan parallèle à la surface du substrat particulièrement associée à l'interface.	(A)

Rupture du corps d'épreuve suivant un plan parallèle à la surface du substrat lequel n'est pas localisé à l'interface proprement dite.	(C)

Figure 46 Synthèse des différents modes de rupture observés sur les systèmes de resurfaçage testés en remontée des fissures.

Dans l'ensemble, trois différents modes de rupture ont été observés sur les corps d'épreuve à la suite des essais de remontée des fissures. Pour faciliter la présentation des résultats, une charte synthèse est proposée et présentée à la Figure 46.

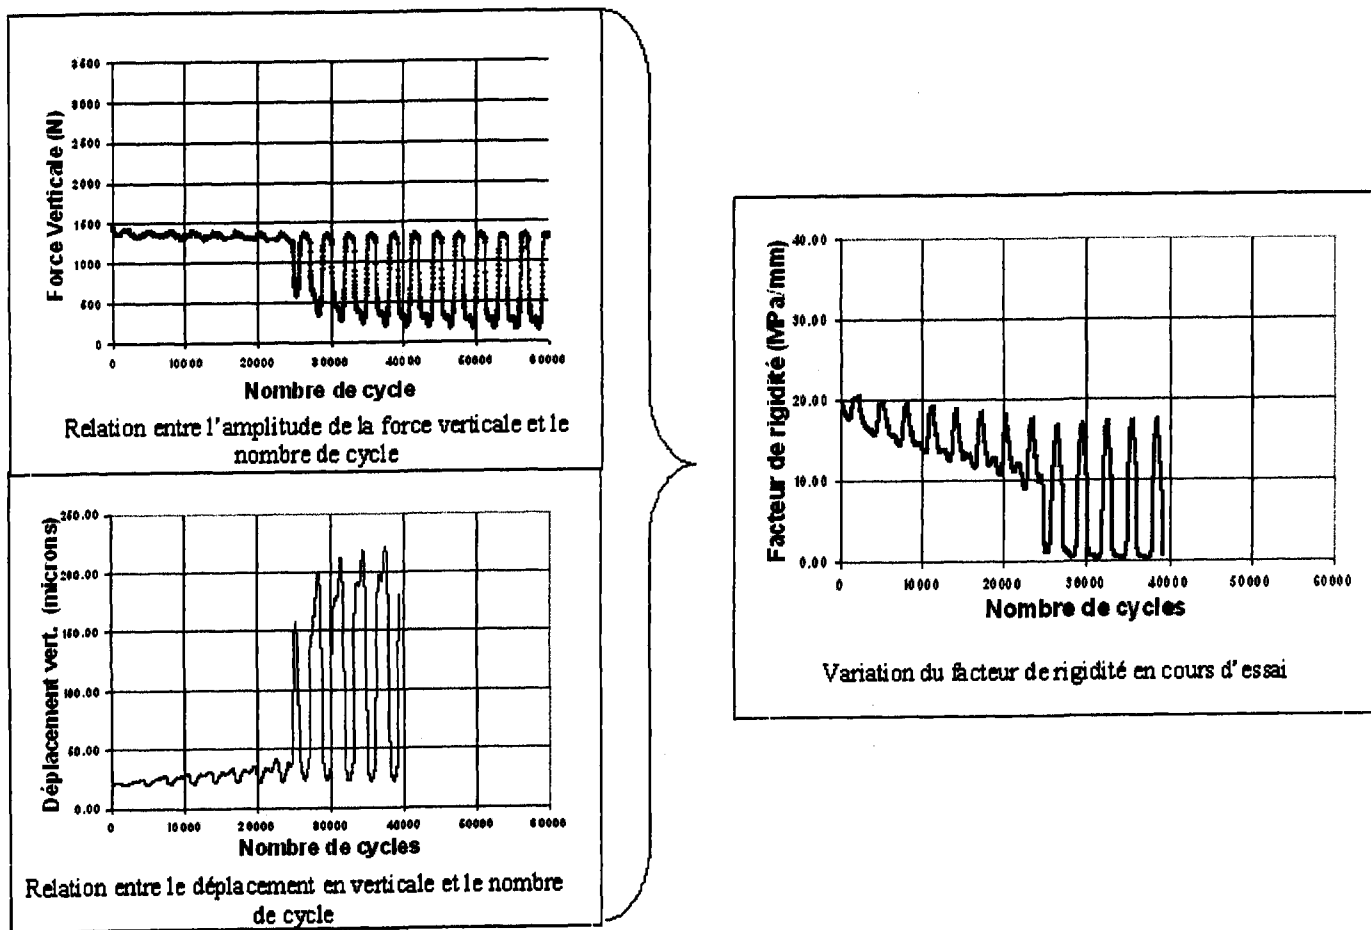
Figure 50b Résultats des essais de remontée d'une fissure pour un resurfaçage avec l'enrobé ESG-10 mis en œuvre sur une base pré-fissurée en enrobé EB-14 avec un agent de liaison : $e_{\text{resurf}}=55$ mm; $T_{\text{essai}}=+5^{\circ}\text{C}$; $\Delta X=2$ mm (19 nov.2004)

- On constate également à la Figure 50b que le déplacement vertical mesuré en surface du resurfaçage augmente progressivement en cours d'essai alors que la force verticale demeure relativement constante. En conséquent la valeur de la K_s diminue jusqu'à la remontée franche de la fissure en surface. Cette information porte à croire qu'en cours d'essai l'endommagement du système de resurfaçage se dessine autour de l'entaille. Sa rigidité décroît et la valeur K_s diminue en cours d'essai.

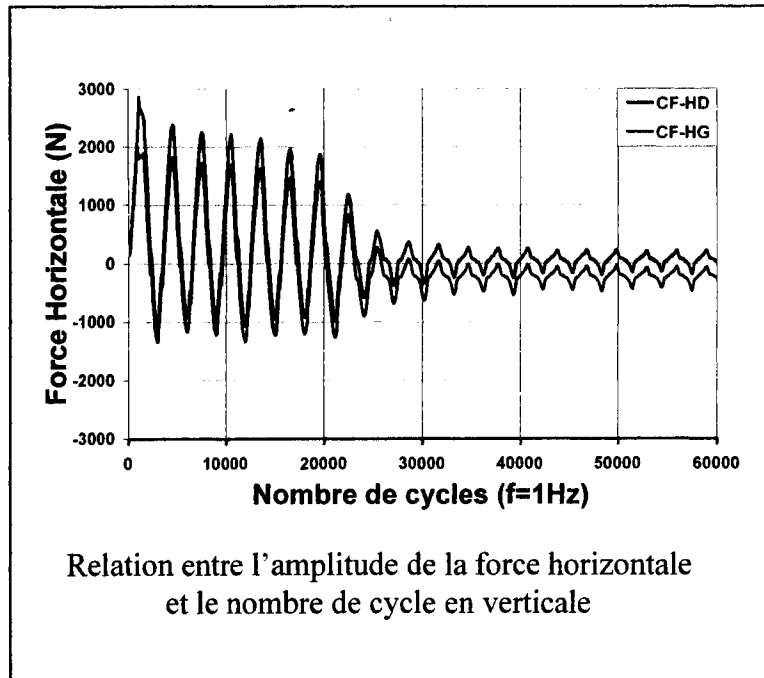
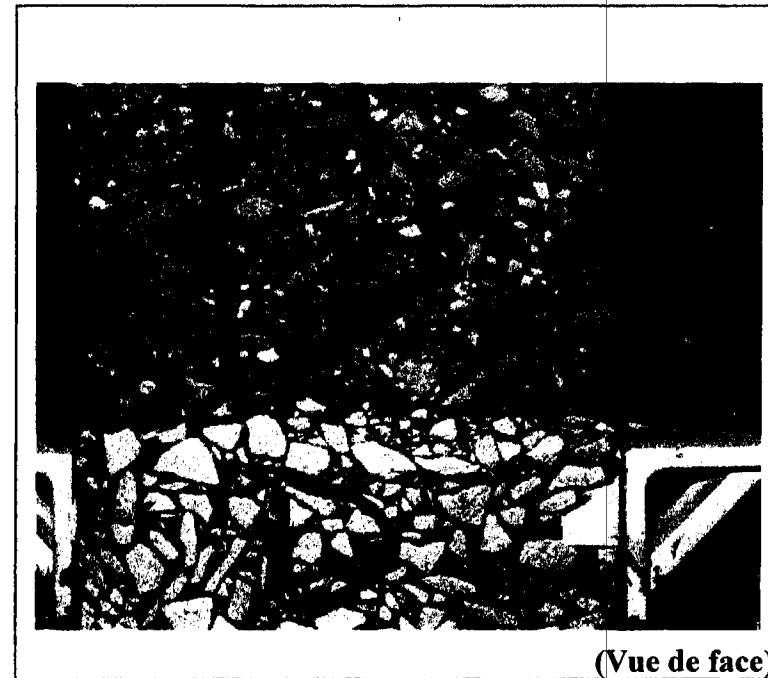
Figure 51a Résultats des essais de remontée d'une fissure pour un resurfaçage avec l'enrobé ESG-10 mis en œuvre sur une base pré-fissurée en enrobé EB-14 avec un agent de liaison : $e_{resurf}=100$ mm; $T_{essai}=+5^{\circ}C$; $\Delta X=2$ mm (26 nov.2004)

- A priori, la fissuration se développe essentiellement suivant le plan horizontal (mode C).
- Le changement abrupt de K_s dès les premiers cycles témoigne de la progression du fissure suivant le plan horizontal.

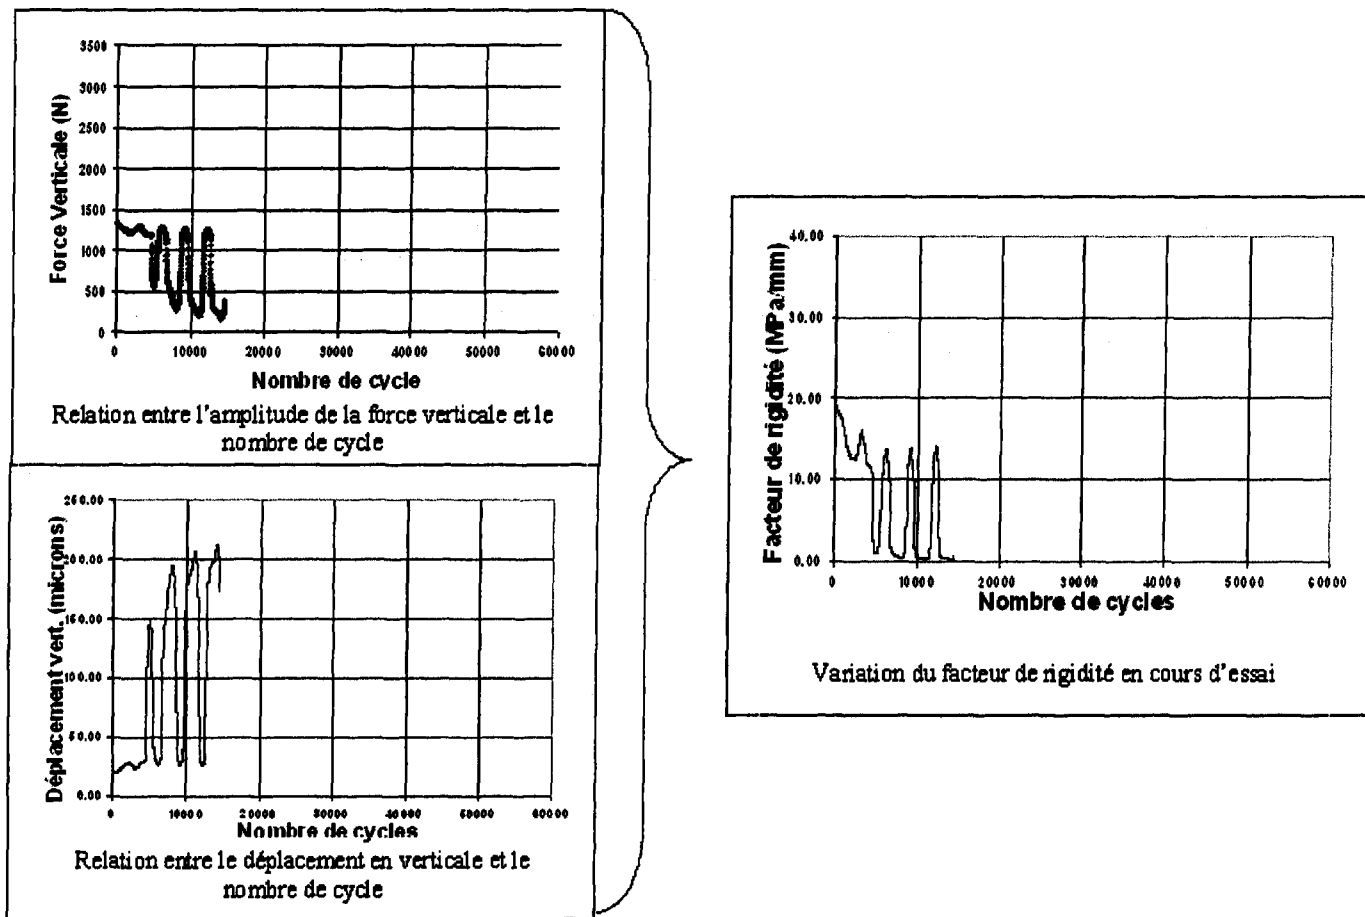
Figure 52b Résultats des essais de remontée d'une fissure pour un resurfaçage avec l'enrobé ESG-10 mis en œuvre sur une base pré-fissurée prélevé en chantier (EB-10S) avec un agent de liaison : $e_{\text{resurf}}=55$ mm; $T_{\text{essai}}=+5^{\circ}\text{C}$; $\Delta X=2$ mm (04 dec.2004)

- La Figure 52 montre clairement que la remontée de la fissure s'annonce suivant une direction oblique avant de remonter à la surface.

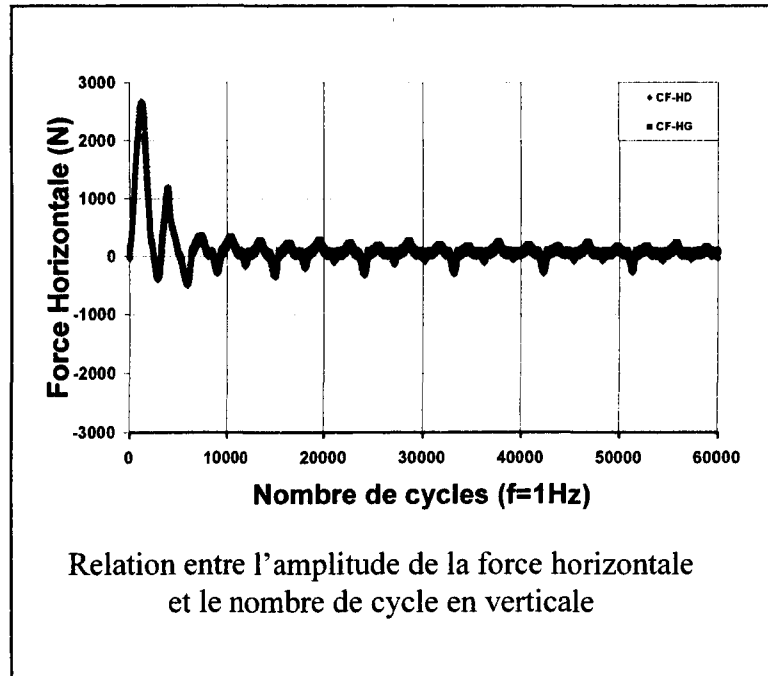
Figure 53a Résultats des essais de remontée d'une fissure pour un resurfage avec l'enrobé ESG-10 mis en œuvre sur une base pré-fissurée prélevé en chantier (EB-10S) avec un agent de liaison : $e_{\text{resurf}}=100$ mm; $T_{\text{essai}}=+5^{\circ}\text{C}$; $\Delta X=2$ mm (07 dec.2004)

- Le déplacement vertical imposé présente un comportement particulier. La force horizontale chute rapidement et l'endommagement est déjà marqué après le premier cycle.
- L'annonce de la remontée de la fissure se fait suivant la direction oblique, mais rapidement elle suit le plan horizontal.
- L'évolution de K_s est particulière, inexplicable. Il est fort probable que la propagation de la fissure à l'horizontale sur une largeur importante, affecte la mesure du déplacement vertical.

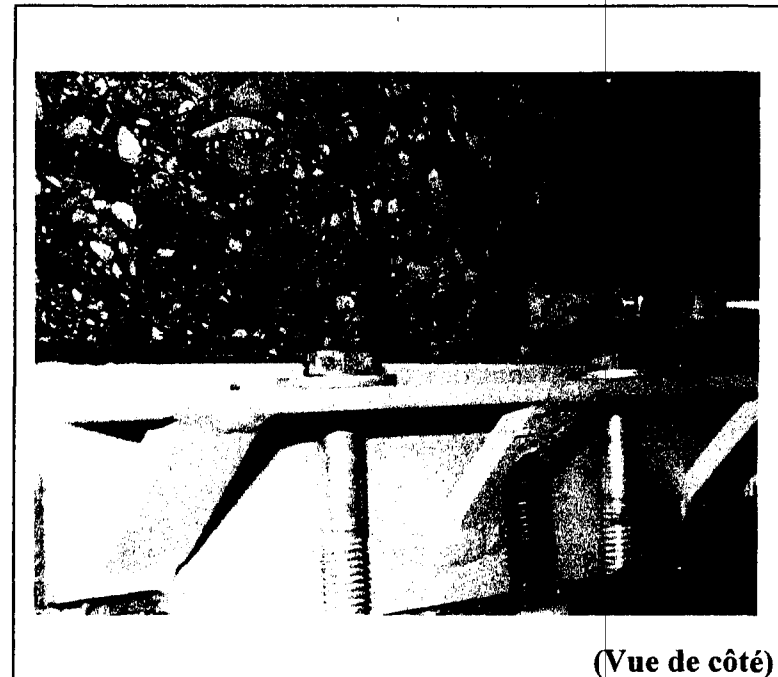
Figure 55a Résultats des essais de remontée d'une fissure pour un resurfaçage avec l'enrobé ESG-10 mis en œuvre sur une base pré-fissurée en EB-14) avec une membrane d'élastomère : $e_{\text{resurf}}=55$ mm; $e_{\text{membrane}}=3$ mm; $e_{\text{ECF}}=8$ mm $T_{\text{essai}}=+5^{\circ}\text{C}$; $\Delta X=2$ mm (17 mars 2005)

- L'essai a été arrêté après un peu moins de 2 jours de sollicitation.
- Aucune fissure apparente n'est observée après cette période de sollicitation.
- L'amplitude de la force horizontale est relativement faible et demeure constante durant toute la durée de l'essai.
- L'évolution de K_s présente également une diminution en début de sollicitation (jusqu'à 3000 cycles). Par la suite on constate une diminution lente jusqu'à l'arrêt de l'essai. Cette diminution montre un endommagement lent au sein du système de resurfaçage.

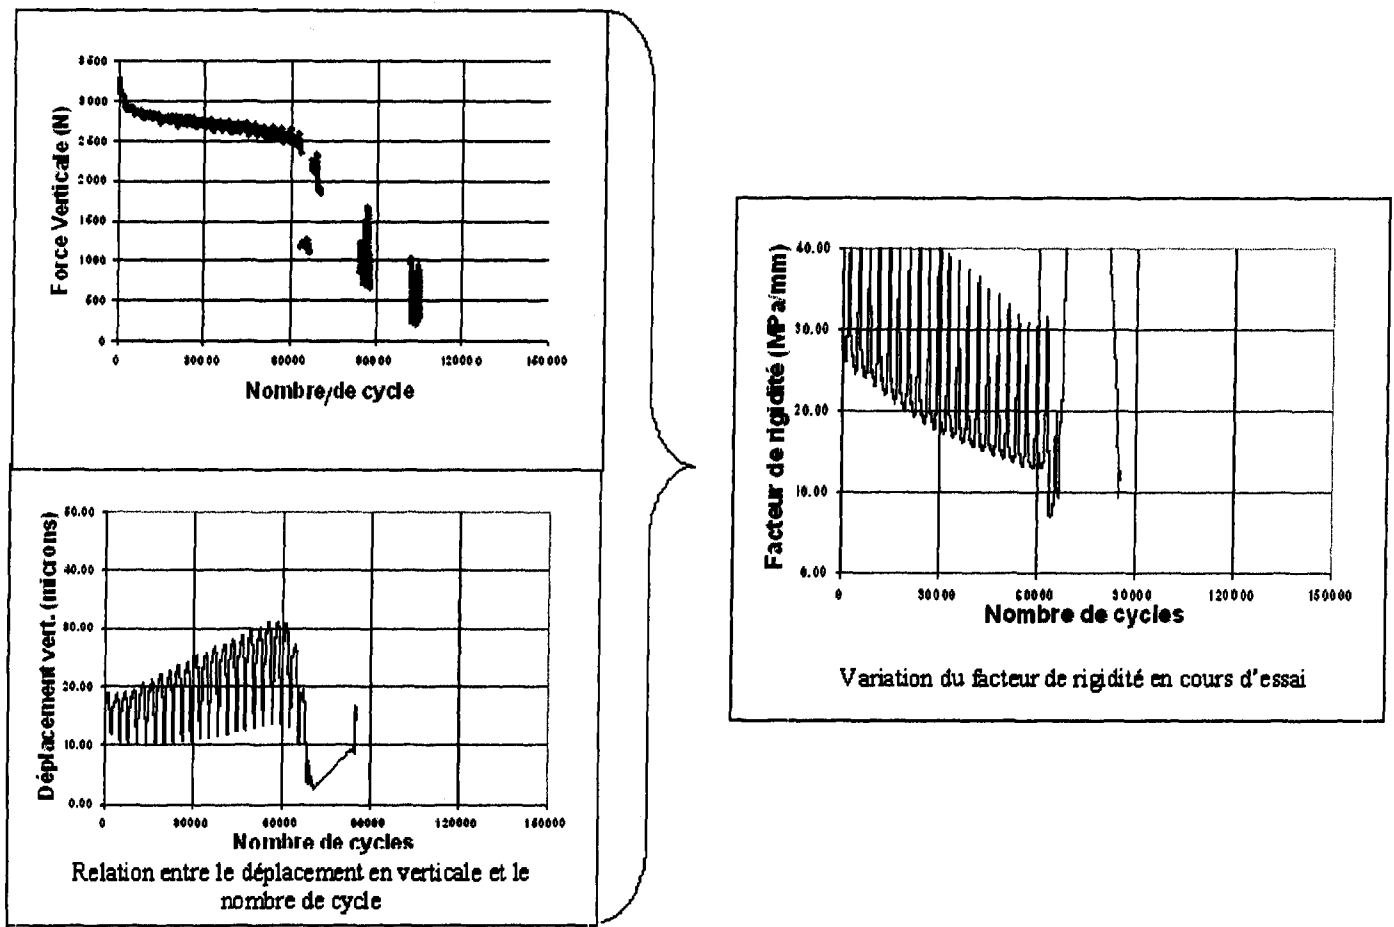
Figure 57b Résultats des essais de remontée d'une fissure pour un resurfage avec l'enrobé ESG-10 mis en œuvre sur une base pré-fissurée en enrobé EB-14 avec un agent de liaison : $e_{resurf}=100$ mm; $T_{essai}=-5^{\circ}C$; $\Delta X=1$ mm (03 nov.2004)

- La force horizontale demeure constante en cours de sollicitation jusqu'à la fissuration.
