UNIVERSITE ABOUBEKR BELKAID

DEPARTEMENT DE GENIE CIVIL

PATHOLOGIE DES CONSTRUCTIONS

Chap. 5. PATHOLOGIE DU BETON ARME.

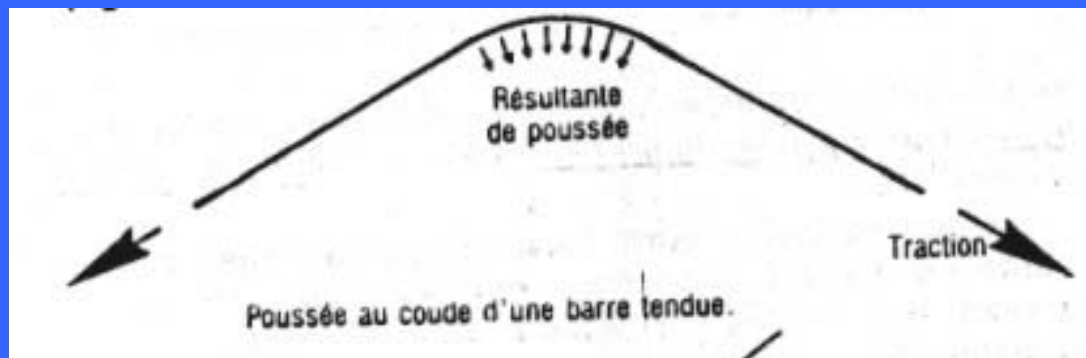
* / Poussée au vide des barres tendues : tout cou dage, même de courbure raisonnable, fait que la déviation de traction dans l'acier entraîne une résultante le long du coude à reprendre soit par le béton, soit par des aciers de couture si la fissuration est peu nuisible. Ce principe d'équilibre des forces est parfois oublié.
